**Beurteilung des Gefährdungspotentials bezüglich
Baumwurzel-Rohrleitungs-Interaktionen
im Bereich der Legdener Straße in Rosendahl**

unter besonderer Berücksichtigung der zwei freigespülten Lindenstandorte
im Nahbereich einer Erdgas-Mitteldruckleitung der RWE GmbH, einer
Wasserversorgungsleitung der Stadtwerke Coesfeld GmbH sowie diverser
Stromversorgungs- und Telekomleitungen

Auftraggeber: Gemeinde Rosendahl

Datum: 04.08.2010

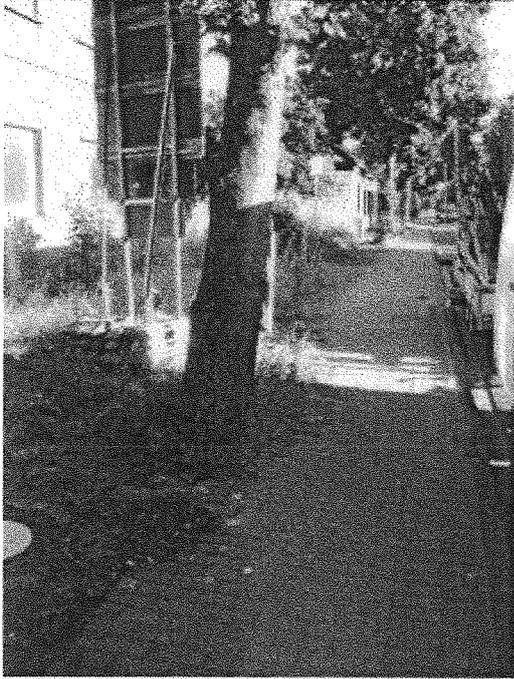
Die Baumstandortsituation erweist sich als bedenklich, da der hohe Versiegelungsgrad der Oberfläche kaum eine Oberflächenwasserversorgung der Bäume zulässt. Dieser Umstand führt bereits zu sehr unterschiedlichen Wuchsbildern der Bäume.

Abb. 2: Wuchsstandortbedingungen der Linden

Im gesamten Bereich des Stammfußes sind die Oberflächen hoch versiegelt und somit weitestgehend wasser- und luftundurchlässig. Somit müssen die Bäume ihre Versorgungsmöglichkeiten (und somit ihr Hauptwurzelsystem) in die seitlich versetzten Vorgärten verlagern.

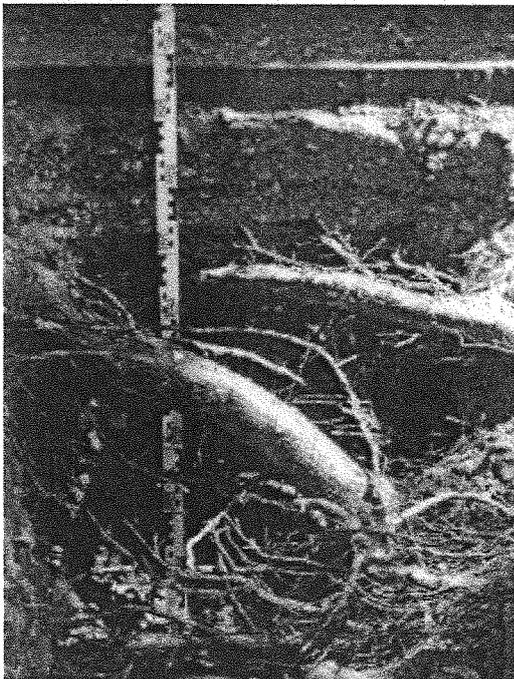
Abb. 3: Wurzelzone in Richtung Vorgarten

Anhand der Abbildungen 3 und 4 ist der deutliche Unterscheid innerhalb der Wurzelzonenausbildung erkennbar. In Richtung der Vorgärten bilden die Linden ein massives und kräftiges Stabilitätswurzelwerk aus, wo hingegen auf der Straßenseite beinahe keine Wurzelzonenausbildung erkennbar ist.

Dieser Umstand kann in Einzelfällen zu instabilen Verankerungsbedingungen führen, die insbesondere bei weiterem Höhen- und Breitenzuwachs der Bäume zu einer Windwurfanfälligkeit führen kann.

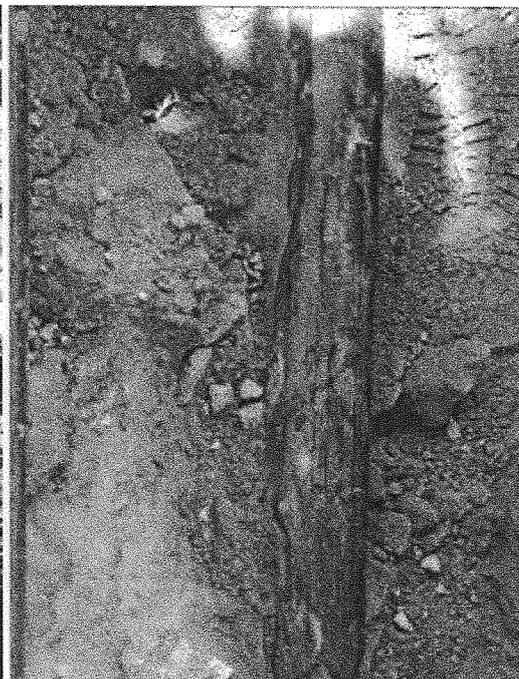
Abb. 4: Wurzelzone in Richtung Straßenkörper

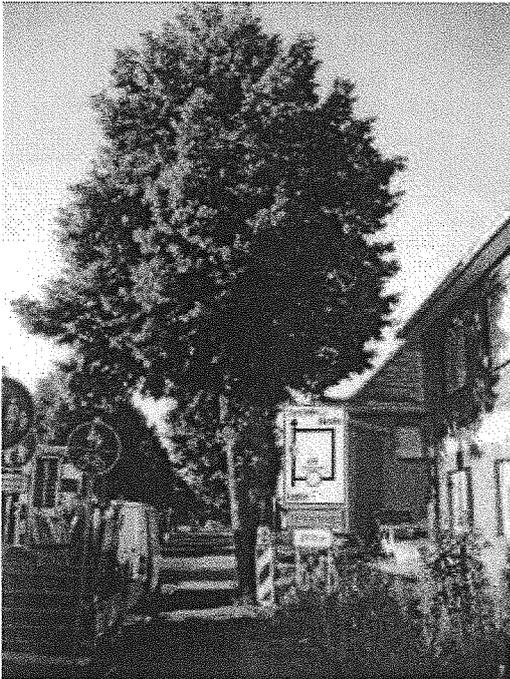
Abb. 5: Baumstandort

Linde, Brusthöhendurchmesser 45cm, Alter ca. 35 Jahre, leichter Schrägwuchs in Richtung Straße, Vitalität unauffällig, keine Trockenastbildung, kein Pilzbefall, leichter Befall der Feuerwanze

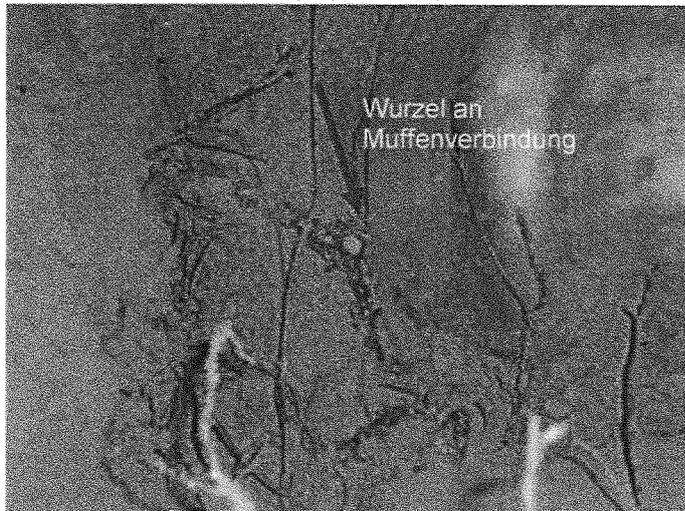
Anhand der Abbildung 8 ist eine erste Wurzel mit deutlichem Vortrieb in Richtung Muffenverbindung erkennbar.

Abb. 8: Wurzelwuchs in Richtung Muffenverbindung

Ein Einwuchs der Wurzel ist bisher nicht erkennbar, jedoch besteht die Gefahr des Einwuchses oder des „Aufsprengens“ der Muffenverbindung bei weiterem Dickenzuwachs der Wurzel.

Insgesamt kann für die Straßenseite jedoch lediglich von einem geringen Gefährdungspotential bezüglich Baumwurzel-Rohrleitungs-Interaktionen ausgegangen werden.

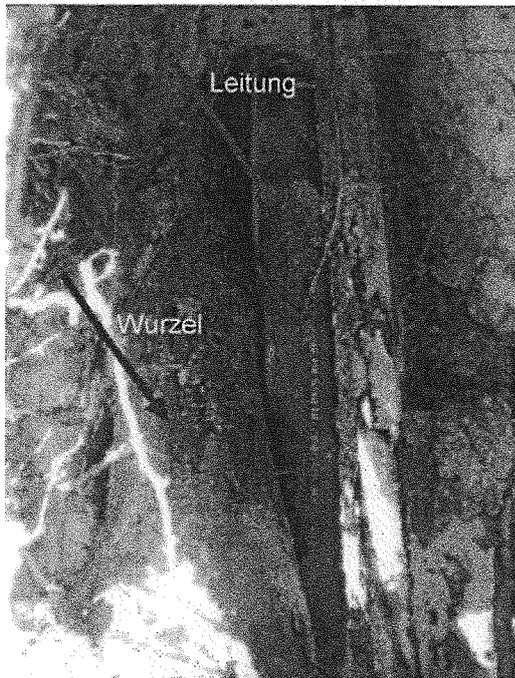
Auf der straßenabgewandten Seite, zu den Vorgärten hin zeigte sich das vermutete Bild der starken Durchwurzelung und deutliche Interaktionspunkte zwischen den Stabilitätswurzeln der Linde und der ca. 0,50m entfernt liegenden Gas-Mitteldruckleitung der RWE GmbH. Diese Leitung DN 150 aus PE wurde durch einen Druckstempel erheblich kontaktiert und augenscheinlich deformiert.

Diese Beanspruchung des Leitungsmaterials erachte ich als erheblich und stufe diesen Baumstandort somit der höchsten Gefahrenstufe A1 zu.

Auffällig ist die Stärke des Drucktempels mit rund 25cm Durchmesser. Die punktuellen Kräfte mit der Wurzel bei Starkwinden auf die Leitung einwirkt, bewegen sich im Tonnenbereich.

Abb. 9: Druckstempel der Linde an Gasleitung

In der Folge muss sicherlich über eine Teilsanierung der Leitung (Teilausbau bzw. Erneuerung dieses Teilstücks) an diesem Baumstandort diskutiert werden. Ein Verbleib der Wurzel mit weiterem Kontakt zur Gasleitung ist aufgrund des zu erwartenden jährlichen Zuwachses der Wurzel nicht möglich.

Aufgrund dieser gewonnenen Erkenntnisse und der Standortgegebenheiten muss an diesem Standort aus meiner Sicht über eine Umlegung der Leitung oder die Entfernung des Baumes diskutiert werden.

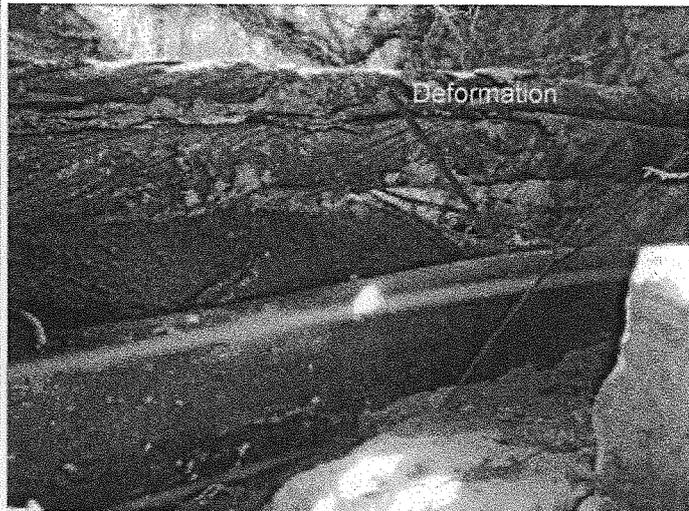
Die dynamische Beanspruchung des Leitungskörpers ist auf der Abbildung 10 deutlich erkennbar. In axialer Richtung ist die Leitung deutlich deformiert und augenscheinlich aus der Flucht gedrückt. Ein ungünstiger Faktor in diesem Zusammenhang ist das Fundament eines Kanalschachts. Zwischen diesem und dem Druckstempel der Linde ist die Leitung eingequetscht und konnte somit nicht seitlich den auftretenden Punktkräften der Wurzel ausweichen.

Abb. 10: Detailansicht der Leitung

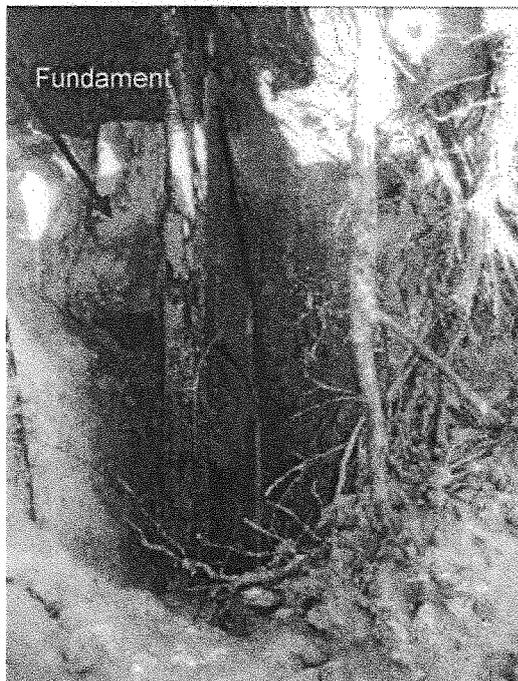
Abb. 11: „Einlagerung“ des Leitungskörpers

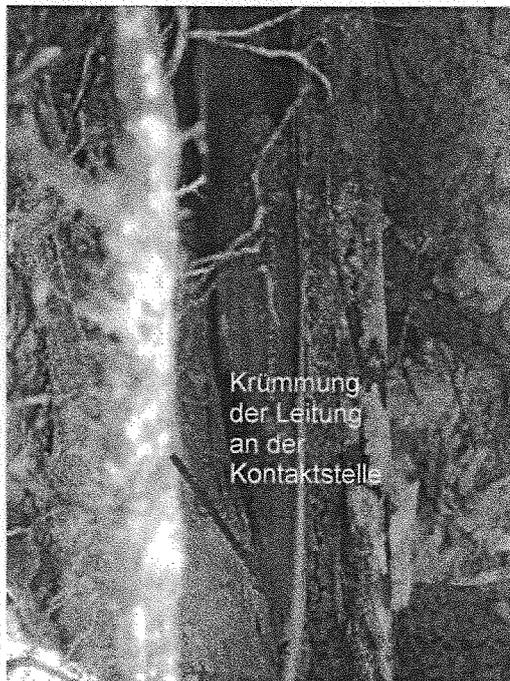
Abb. 12: Detailansicht der Leitungskrümmung

Insbesondere anhand der Abb. 12 ist die deutliche Krümmung der Leitung an der Kontaktstelle erkennbar. Der gelbe Markierungsstreifen der Gasleitung läuft deutlich aus der Flucht.

An diesem Standort halte ich eine Verlegung des Leitungskörpers, oder die Entfernung des Baumes für unumgänglich.

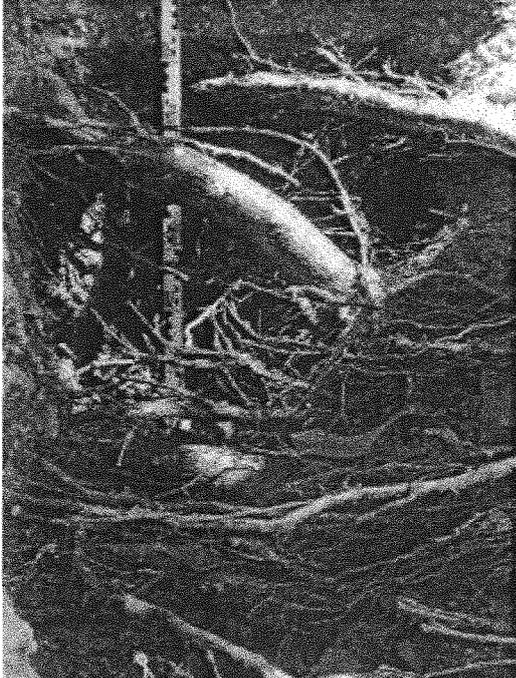
Die Straßenseite ist deutlich geringer, bzw. gar nicht durchwurzelt, die straßenabgewandte Seite hingegen stark durchwurzelt und bereits nach ca. 25cm mit Starkwurzeln durchzogen.

Abb. 13: straßenabgewandte Seite

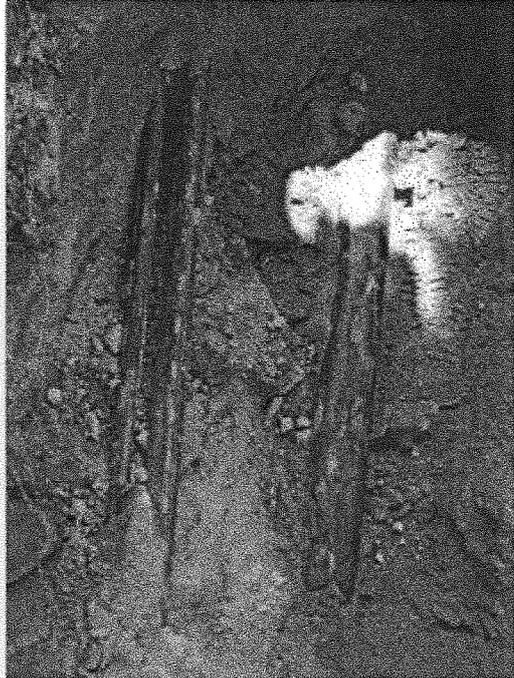
Abb. 14: Straßenseite

Auf der durchwurzelt Seite liegen diverse Telekom- und Stromleitungen, die jedoch nicht umwurzelt wurden. Auf der Straßenseite liegt eine Gas-Mitteldruckleitung DN 150 aus PE. In diesem Bereich wurden keine Wurzeln vorgefunden und daher ist dieser Standort generell als unbedenklich einzustufen und wird der Gefahrenklasse B2 zugeordnet.

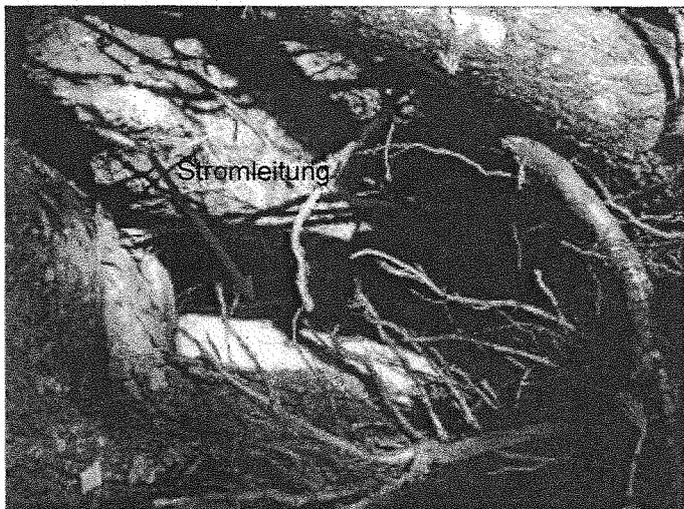
Abb. 15: Detailansicht mit Stromleitung
