Präsentation der Untersuchungsergebnisse „Wurzelsondierung im Bereich der Lindenstandorte auf der Legdener Straße“

SV-Büro Michael Hond

Anlage I zu TOP 4 ö.S. der Niederschrift des Planungs-, Bau- und Umweltausschusses am 30.09.2010

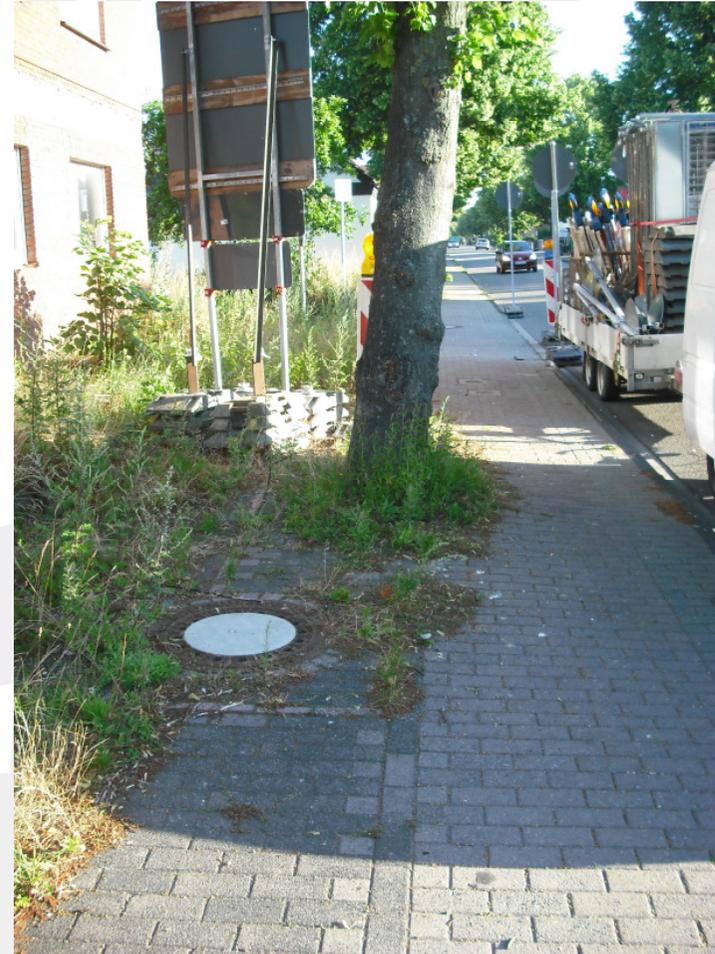
- Baumstandort 01
- Linde, BHD 0,45 m, 30 Jahre, Schrägwuchs und deutlicher Wurzelanlauf in Richtung Straßenkörper

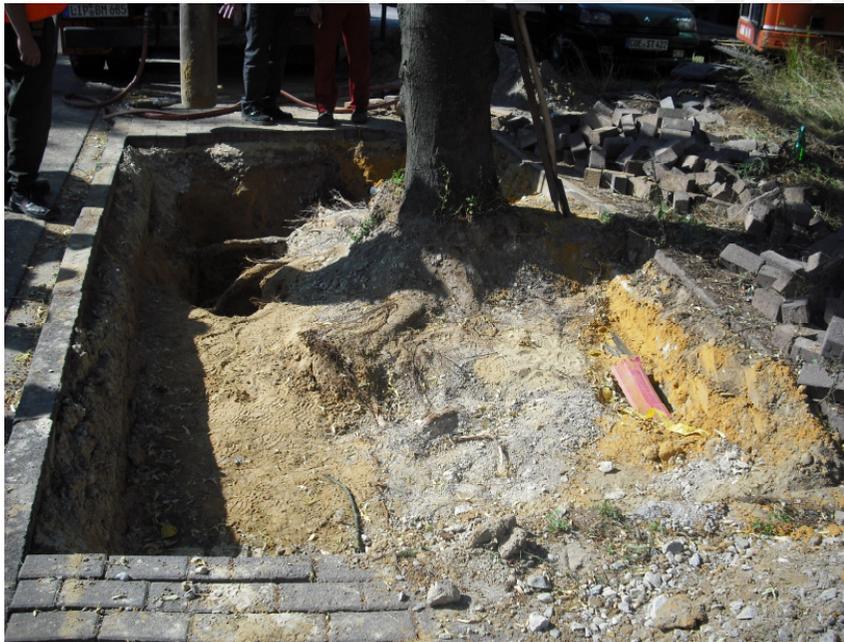
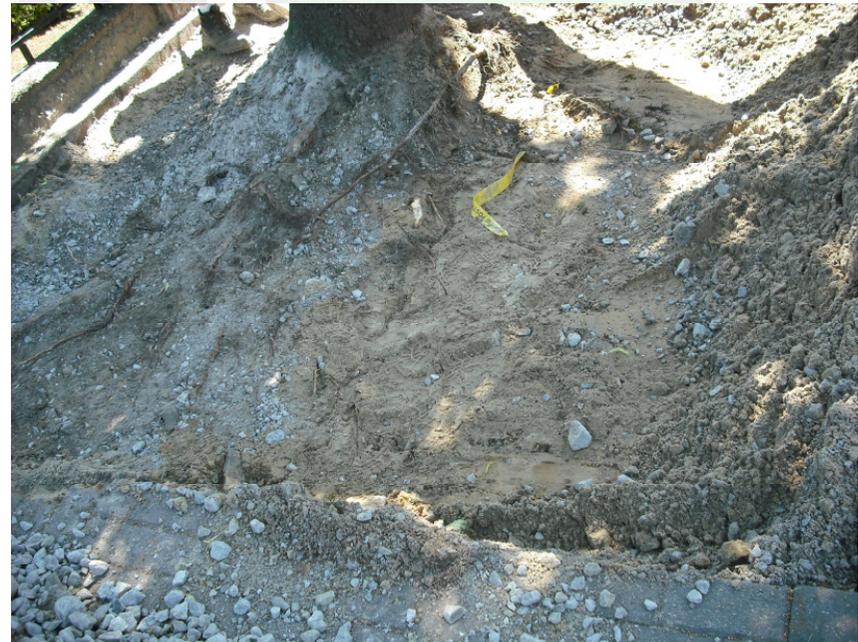
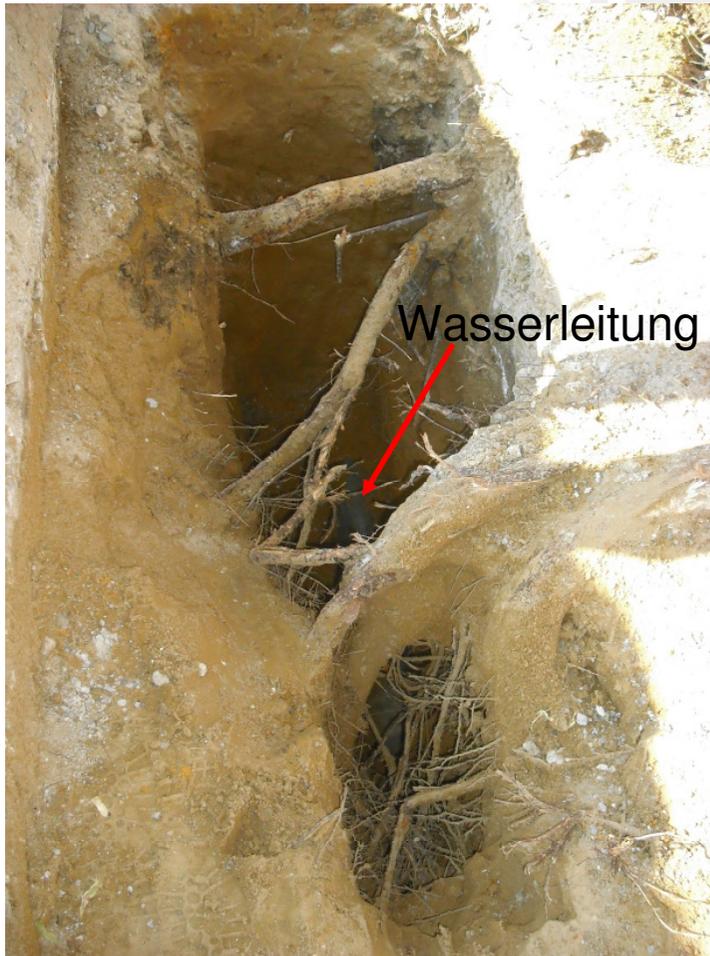
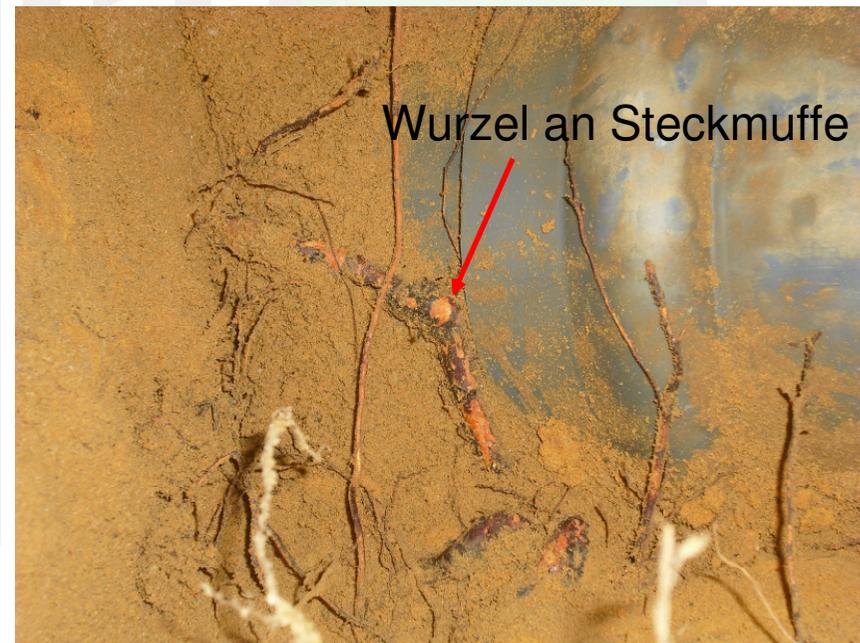
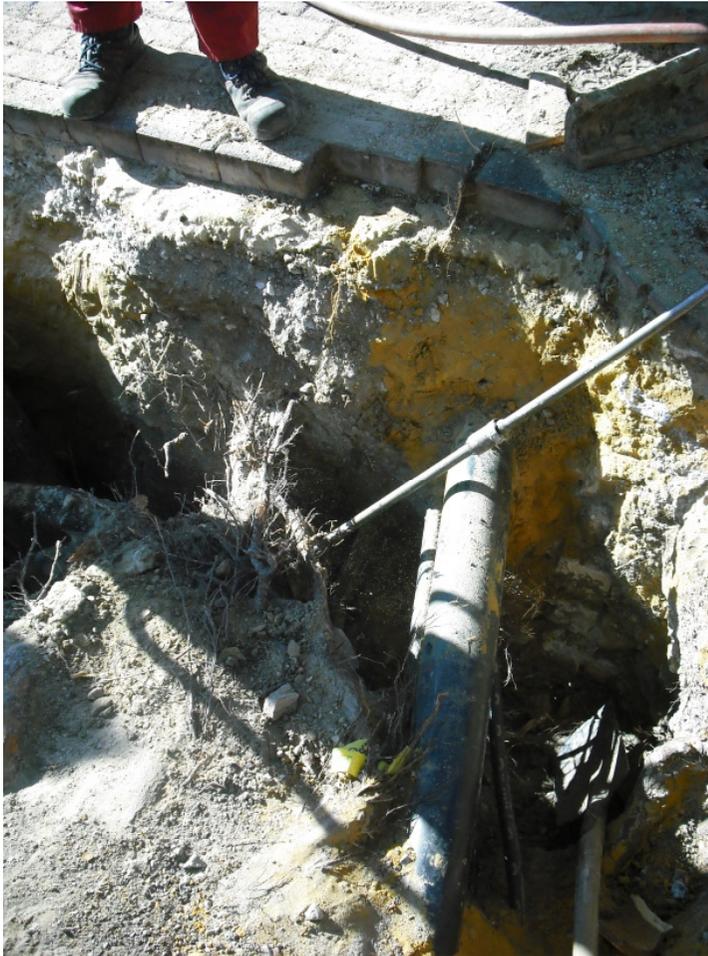
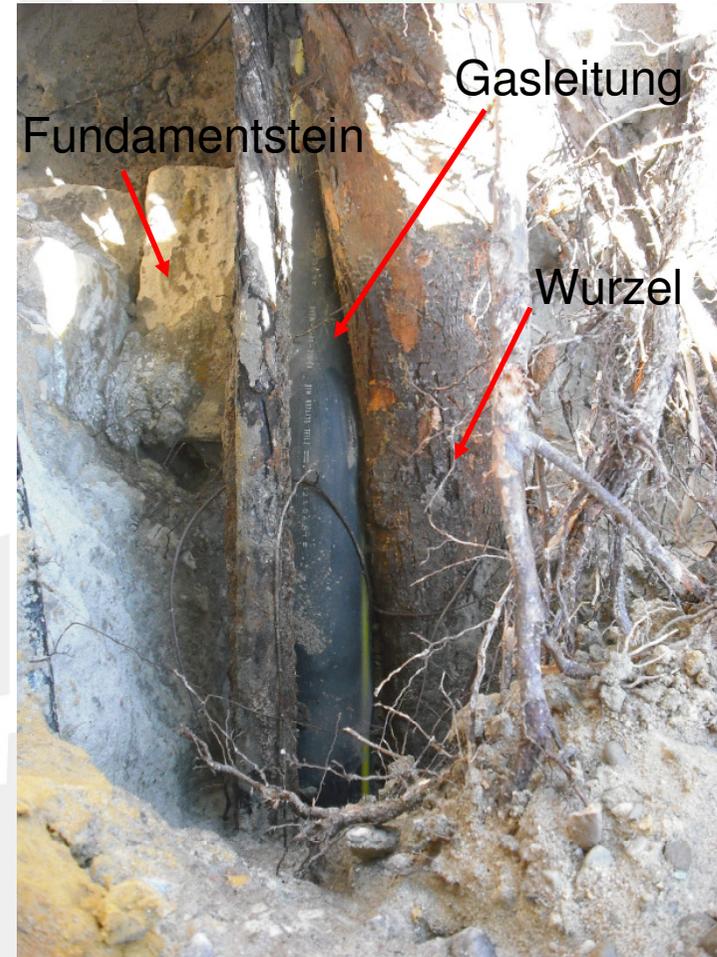
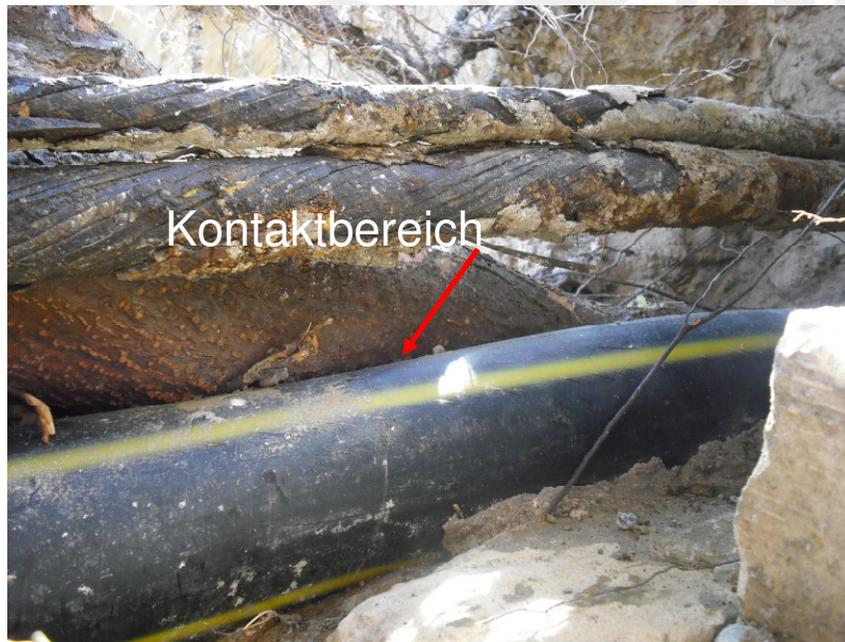
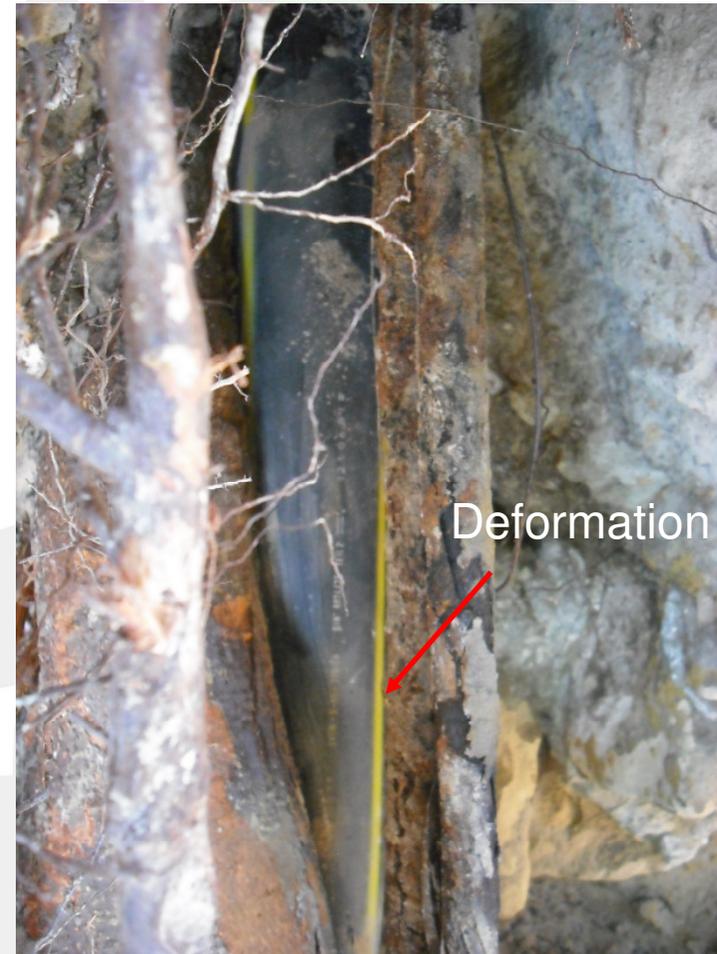
Schachtung 01

- Im Bereich des Baumstandorts 01 liegt eine zum Teil erhebliche Beeinträchtigung der Betriebssicherheit der Gasversorgungsleitung vor, Handlungsbedarf
- Im Bereich des Baumstandorts 02 liegt kein Handlungsbedarf im Sinne der Sicherung der Betriebssicherheit vor
- Alle Lindenstandorte haben sich lediglich auf der straßenabgewandten Seite verankert. Somit besteht eine erhöhte Windwurfgefahr da die ausgleichenden Stabilitätswurzeln auf der Straßenseite fehlen
- Aus botanischer Sicht stellt die hohe Oberflächenversiegelung bis hin zum Stammfuß ein erhebliches Risiko dar
- Eine Revitalisierung des Wurzelbereichs mit der Einbringung von überbaubarem Baums substrat und dem Einbau von Belüftungssystemen wird empfohlen

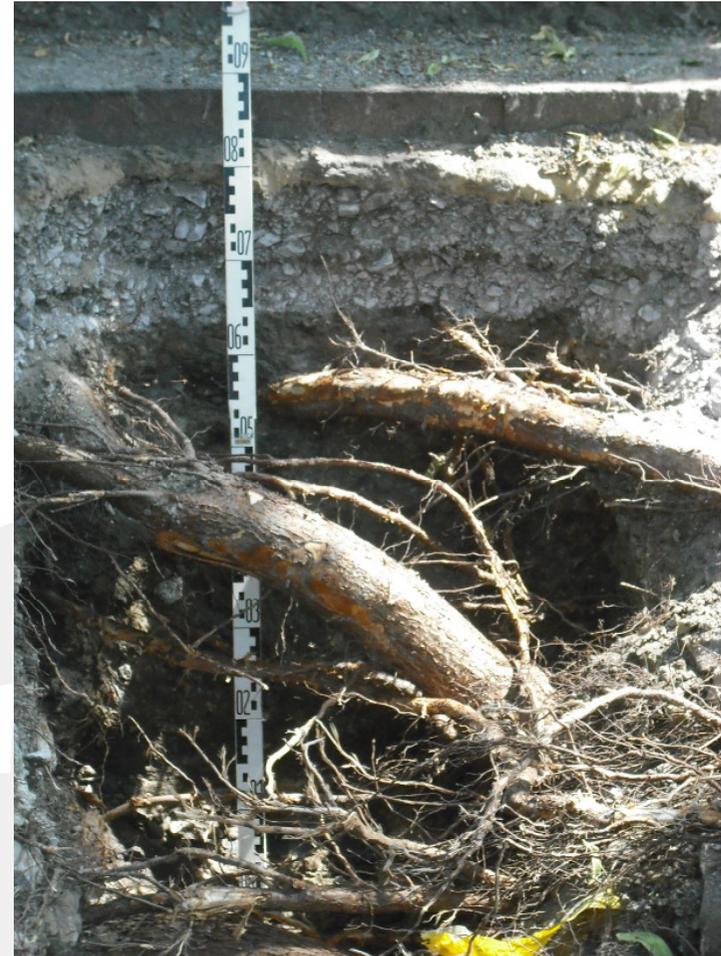
- Baumstandort 02
- Linde, BHD 0,45 m, 30 Jahre, leichter Schrägwuchs und Wurzelanlauf in Richtung Straßenkörper

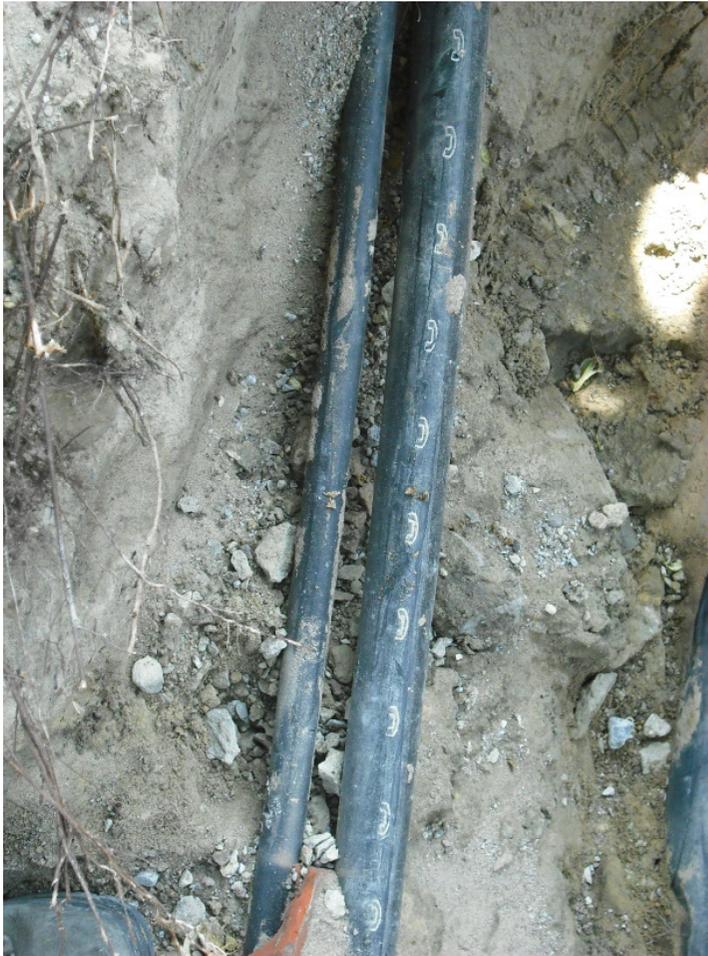
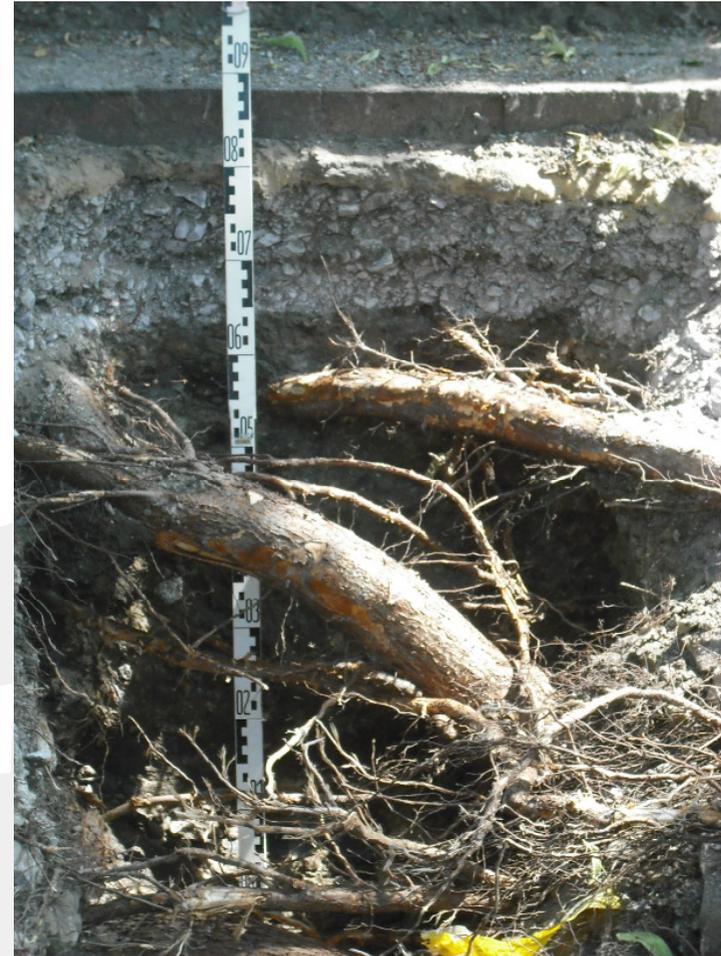
Straßen- und straßenabgewandte Wurzelzone

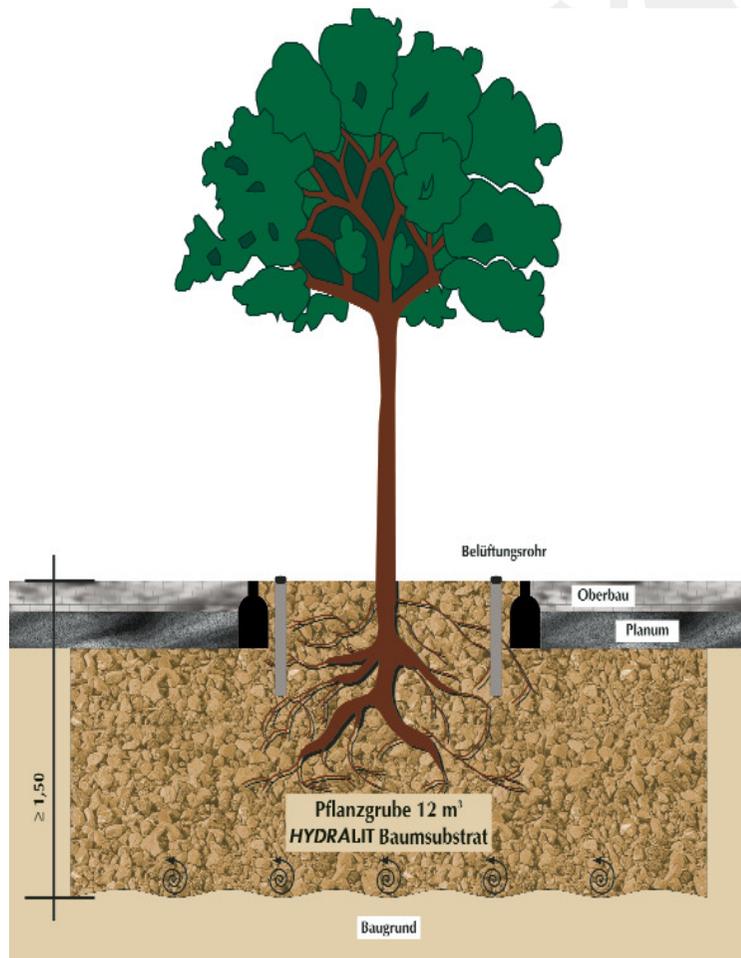
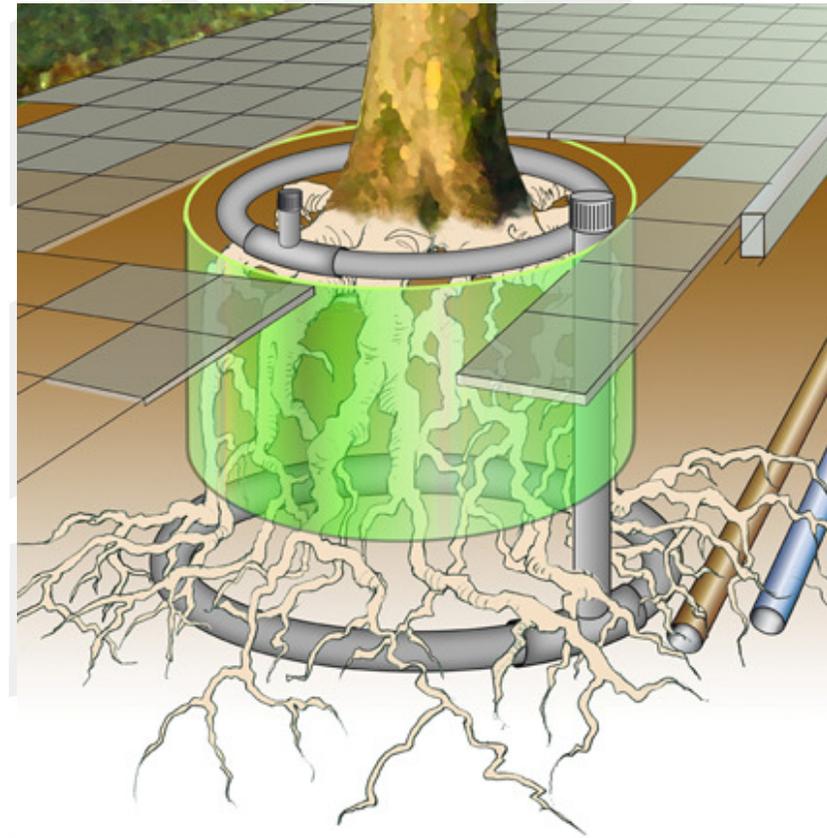
Substrat- und Sauerstoffverbesserung im Bereich der Baumstandorte
