Baumuntersuchungsbericht

zur Begutachtung und Bestandsprognose von 13
Bäumen, die im Gemeindegebiet von Rosendahl
in kleinflächigen Baumscheiben stehen.

Untersuchungen durchgeführt am 02. Juli 2018

Gemeinde Rosendahl,
 Bauhof, Herr Aversch
 Eichenkamp 16
 48720 Rosendahl

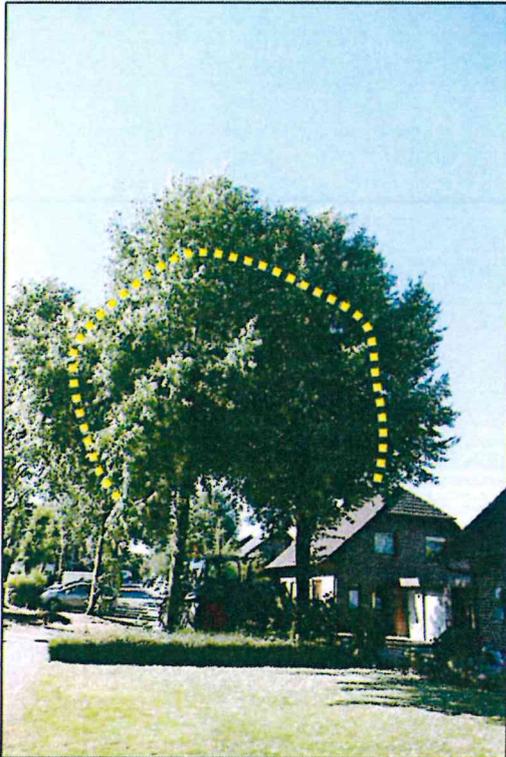
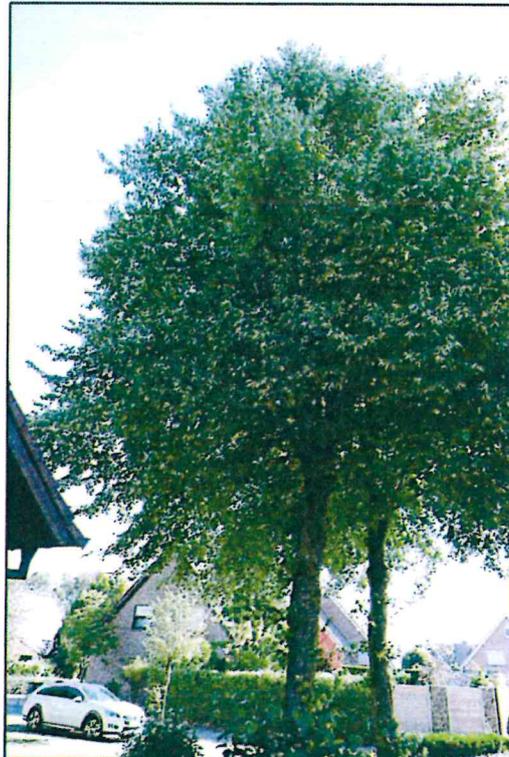
Die zwei sehr vitalen Linden bilden auf Grund des geringen Abstandes zueinander einen gemeinsamen Kronenmantel aus. Die beiden Kronen weisen eine altersbezogen sehr gute Vitalität und Wüchsigkeit auf. Bei Baumhöhen von aktuell jeweils etwa 12 Metern haben die Bäume ihre standortgemäß möglichen Endhöhen von 20 bis 25 Metern bei weitem noch nicht erreicht.

Empfehlung baumpflegerischer Maßnahmen	<p>Durchführung einer starken Kronengesamteinkürzung jeweils um etwa 30 %. Hierbei sind beide Lindenkronen in der Höhe um etwa zwei Meter sowie der seitlichen Kronenauslage im Mittel allseitig um etwa 1,50 Meter einzukürzen. Durchführung der Schnittmaßnahmen im August/September 2018. Erstmalige Wiederholung der Schnittmaßnahme nach drei Jahren. Erneute Durchführung der Schnittmaßnahme dann nach etwa vier Jahren, um so das Trieb-längen- und Wurzelwachstum dauerhaft zu verringern. Entnahme der aktuell noch schwachen Wurzeln im Bereich des privaten Hauseingangs zu Haus Nr. 87 entlang der Baumscheibengrenze.</p>

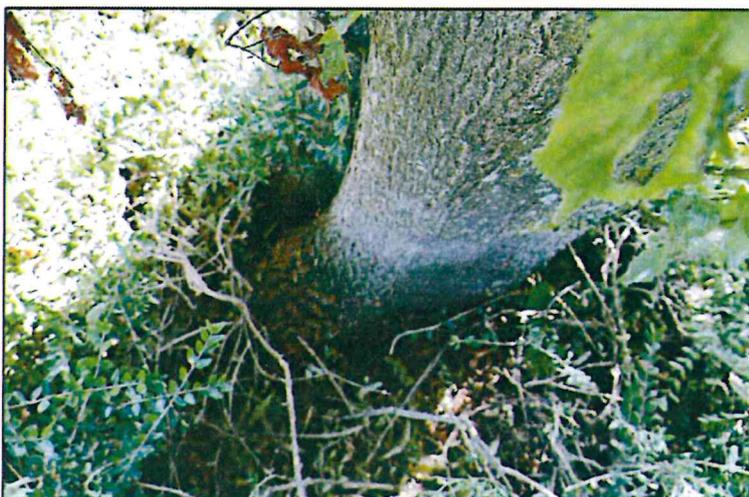
Beide Stämme sind vollholzig und rissfrei. Die beiden Stammfüße sind jeweils vollholzig und fäulnisfrei, so dass beide Linden als bruch- und standsicher eingestuft werden können. Beide Bäume stehen in einer insgesamt kleinflächigen, mit Bodendeckern bepflanzten Baumscheibe. Diese grenzt einflusslos an eine Rasenfläche an, die zum Grundstück Nr. 87 gehört. Diese Rasenfläche nutzen die Lindenwurzeln als Hauptwurzelraum.

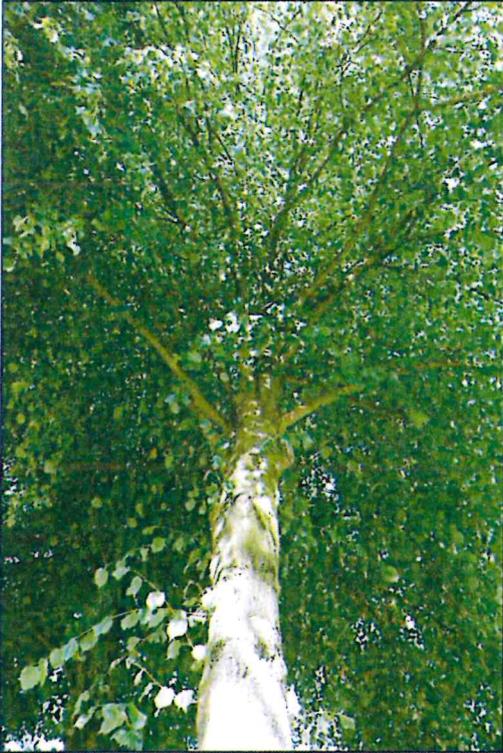
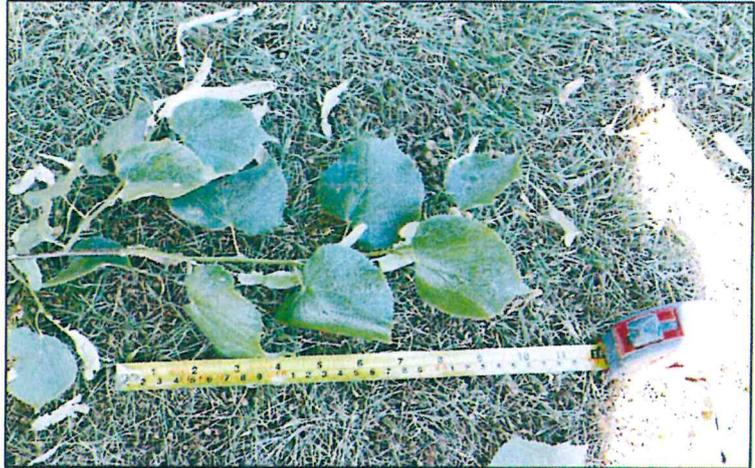
Stammkopf und Kronenleitäste binden bei beiden Linden bruchsicher an. Die mittleren Jahreszuwächse der Endtriebe lassen sich mit 25 bis 30 cm Jahreslänge beziffern, so dass sich allein hieran ablesen lässt, wie stark die Baumkronen bei ungebremstem Wachstum im Verlaufe der kommenden Jahre noch zulegen werden.

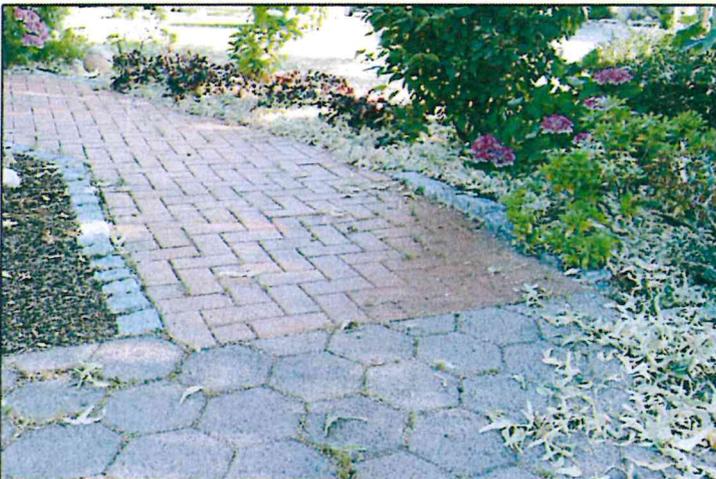
In dem Klinkerweg zum Eingang des Hauses Nr. 87 lassen sich Belagsanhebungen erkennen, die auf Wurzelaufläufer in westlicher Richtung hinweisen. Unterbleibt bei diesen aktuell noch recht geringfügigen Belagsanhebungen ein zeitnahes Durchtrennen der Richtung Haus abstreifenden Wurzeln, so entwickeln sich im Verlaufe der kommenden Jahrzehnte sehr kräftige Starkwurzeln, die sich dann nicht mehr durchtrennen lassen, ohne die Standsicherheit der Linden zu gefährden.

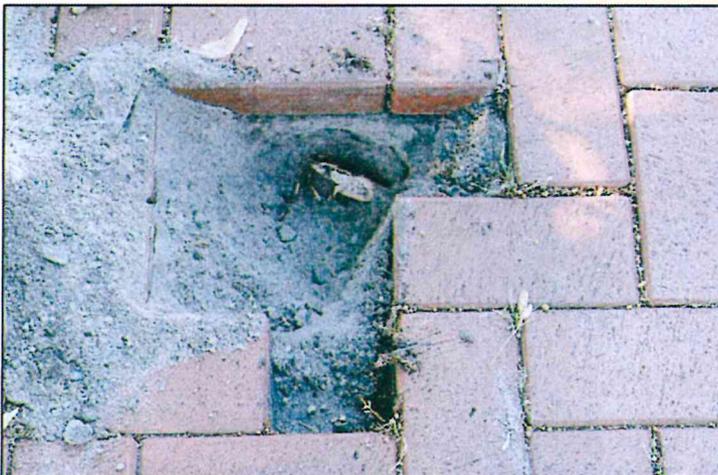
Bei Aufgrabungen des Klinkerweges lassen sich in geringer Bettungstiefe Richtung Hauseingang abstreifende Grobwurzeln erkennen, die zu den Belagsanhebungen führen. Ein Durchtrennen dieser Wurzeln ist aktuell noch möglich, ohne die Standsicherheit und Bestandsfähigkeit der Linden zu beeinträchtigen.

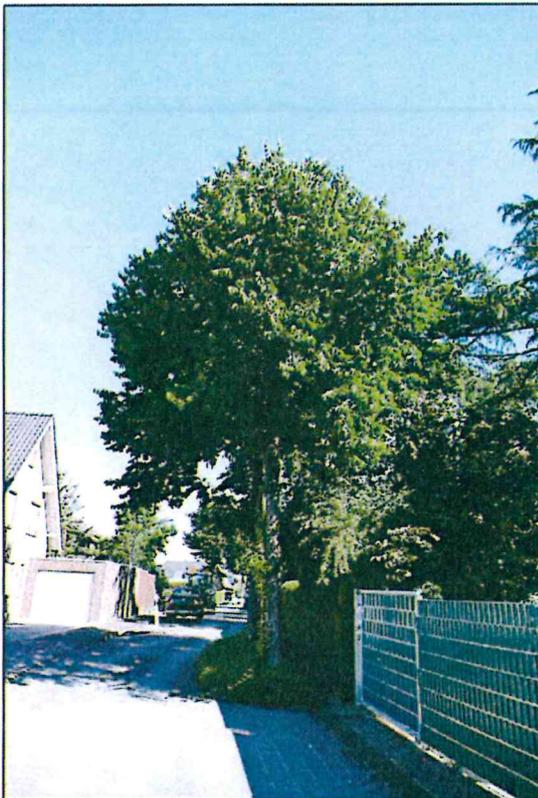
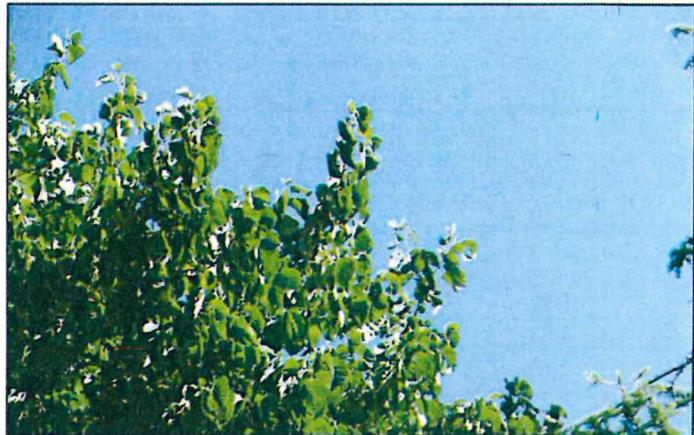
Zwei Baumhasel seitlich Haus Nr. 2 - 4

Zwischen Haus Nr. 2 sowie Nr. 4 stehen in einer sehr schmalen und kleinen Baumscheibe zwei Baumhasel, die einen gemeinsamen Kronenmantel ausbilden. Beide Kronen weisen, trotz der kleinflächigen Baumscheiben, jeweils eine gute Gesamt vitalität auf. Diese gute Vitalität lässt sich über das Einwurzeln in die angrenzenden, zum Teil naturbelassenen Gärten erklären. Die kleinflächigen Baumscheiben reichen als Wurzelraum nicht aus.

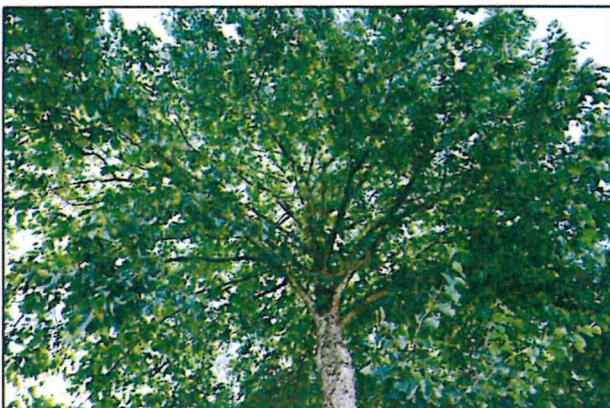
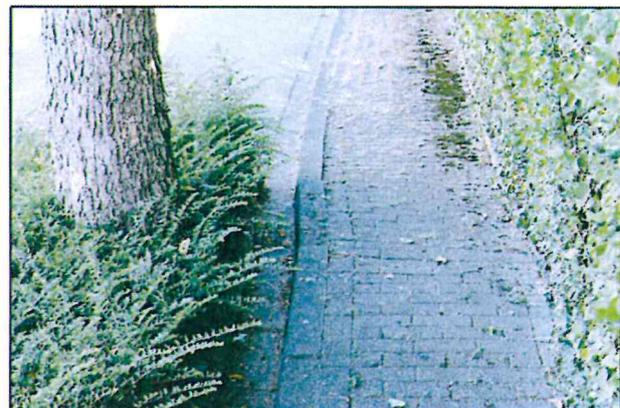
Beide Baumhasel sind aktuell bruch- und standsicher. Auf Grund des Wurzeldrucks zeigen sich Verschiebungen an den Bordsteinen sowie Belagsanhebungen in dem sehr schmalen Bürgersteig zwischen Baumscheibe und Anliegergarten.

Empfehlung baumpflegerischer Maßnahmen	<p>Durchführung einer starken Kronengesamteinkürzung jeweils um etwa 30 %. Hierbei sind die Baumhaselkronen in der Höhe um jeweils etwa 1,50 Meter sowie der seitlichen Kronenauslage im Mittel allseitig um etwa 1,0 Meter einzukürzen. Durchführung der Schnittmaßnahmen im August/September 2018. Erstmalige Wiederholung der Schnittmaßnahme nach drei Jahren. Erneute Durchführung der Schnittmaßnahme dann nach etwa vier Jahren, um so das Triebblängen- und Wurzelwachstum dauerhaft zu verringern.</p>

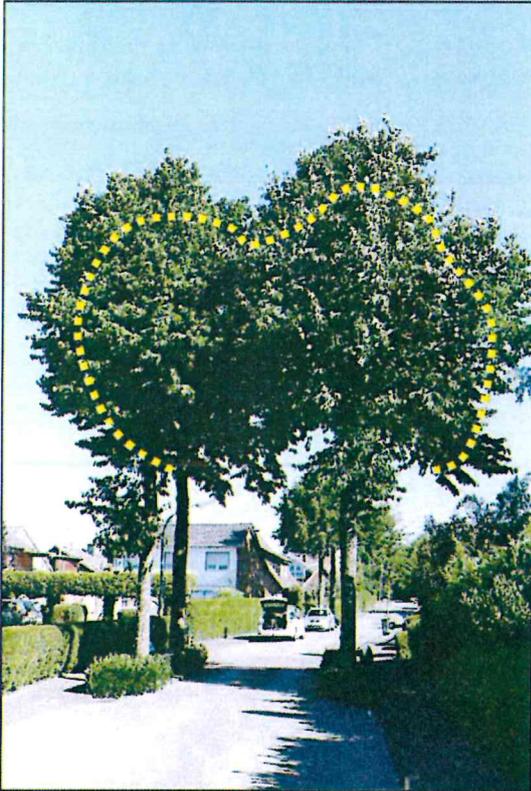
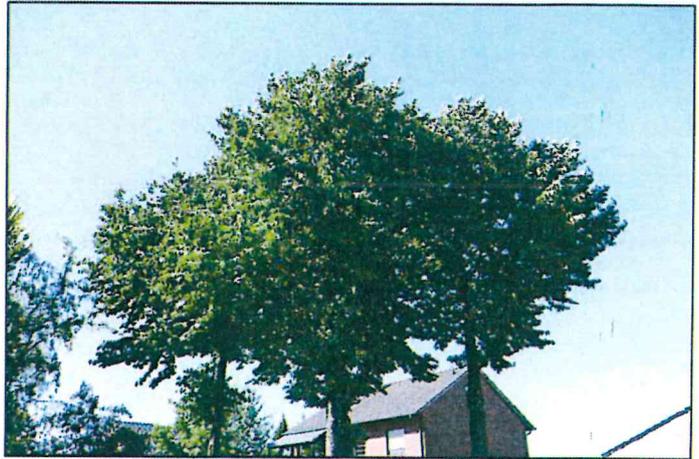
Vier Baumhasel seitlich Haus Nr. 8 im Haselhof

Seitlich von Haus Nr. 8 stehen insgesamt vier Baumhasel in geringem Abstand zueinander, deren Kronen ein geschlossenes Kronendach ausgebildet haben. Alle vier Kronen weisen jeweils eine gute Vitalität auf, die sich mit den kleinflächigen Baumscheiben nicht erklären lässt. Die vier Bäume weisen Baumhöhen von gemittelt neun Metern bei Kronenbreiten von jeweils etwa fünf Metern auf.

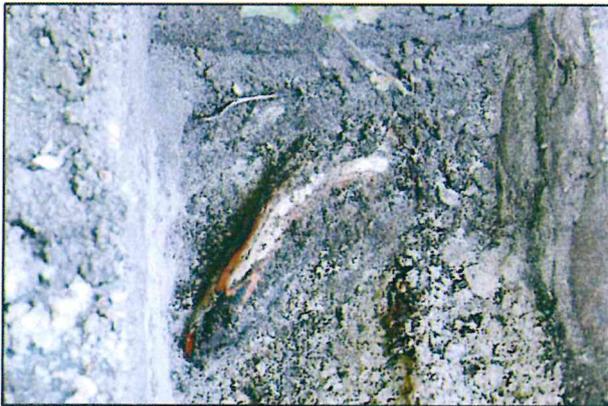
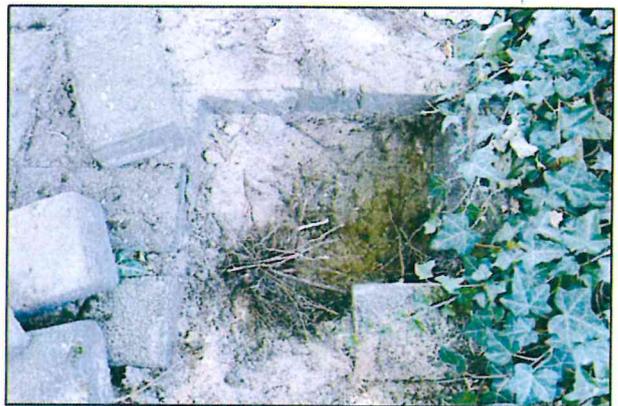
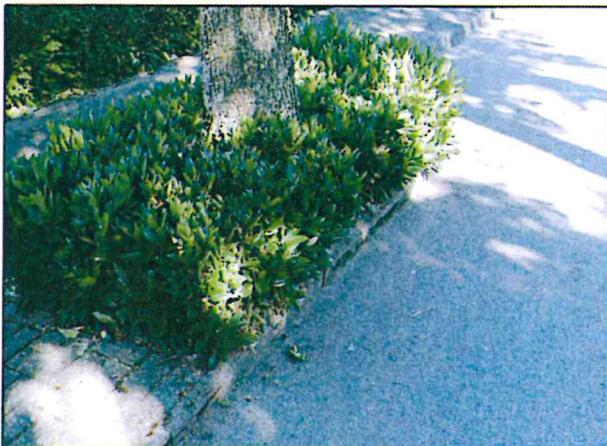
Im Umfeld der zwei Baumhasel auf der Ostseite des Haselhofes lassen sich deutlich Belagsanhebungen erkennen. Bei Aufgrabungen zeigen sich in der Schottertragschicht sowohl dichte Feinwurzelbündel als auch kräftige Grob- und Starkwurzeln, die u.a. in Richtung angrenzender Anliegergärten einwurzeln. Unterstellt man, dass sich im Verlaufe der kommenden Jahre keine Beschädigungen der Wurzelkörper ergeben, so bestehen für die vier Baumhasel Bestandsprognosen von jeweils mindestens 20 Jahren.

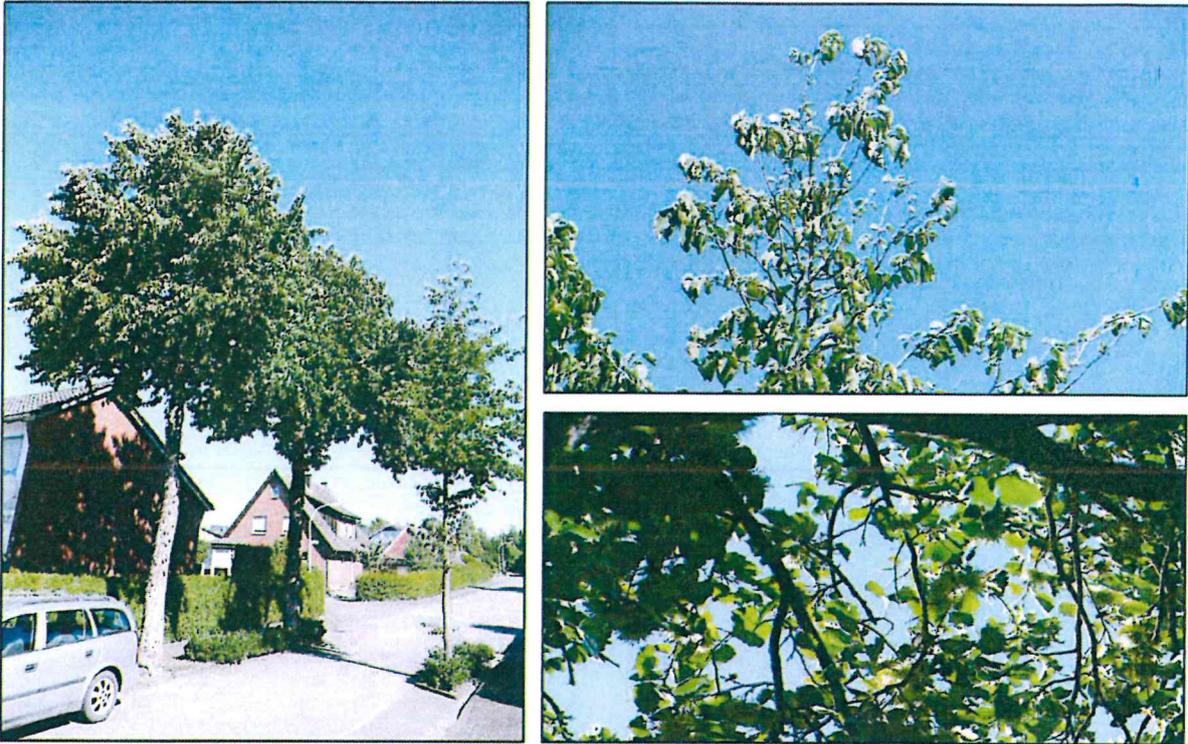
Zwei Baumhasel gegenüber Haus Nr. 12 im Haselhof

Gegenüber Haus Nr. 12 stehen zwei weitere Baumhasel mit etwa 30 Standjahren. Beide Kronen fallen in ihrer Vitalität schwächer aus als die sechs vorgenannten Bäume. Einzelne Wipfeltriebe trocknen sichtbar ein, die Kronen sind deutlich transparenter.

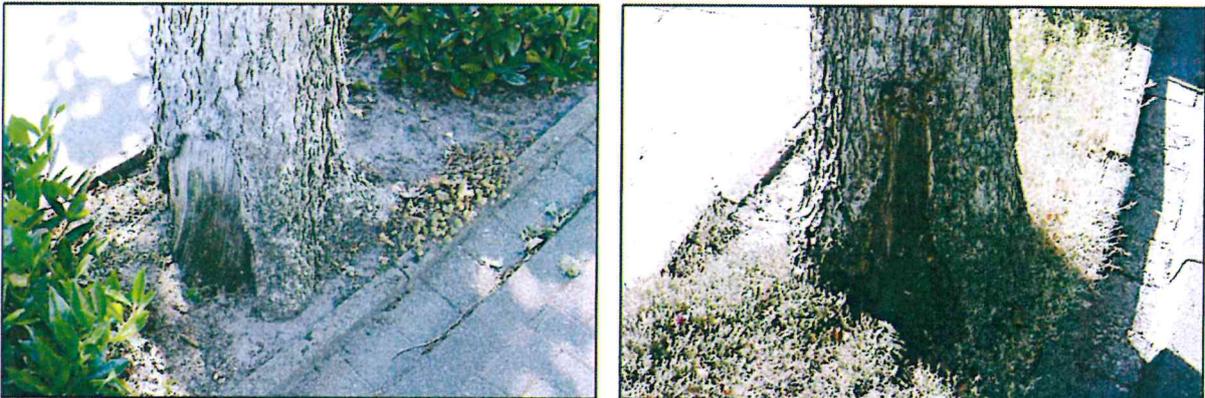
Beide Bäume weisen an ihren Stammfüßen auffällige Schäden in Form flächiger Borken- und Bastnekrosen sowie beginnender Einfeldungen auf, die -neben den unzureichenden Standortbedingungen- die nachlassende Vitalität dieser ringporigen Bäume erklären. Das jeweils freiliegende, tragende Wurzelholz zeigt sich bei der Kontrolle noch ausreichend vollholzig, so dass die zwei Bäume als standsicher eingestuft werden können.

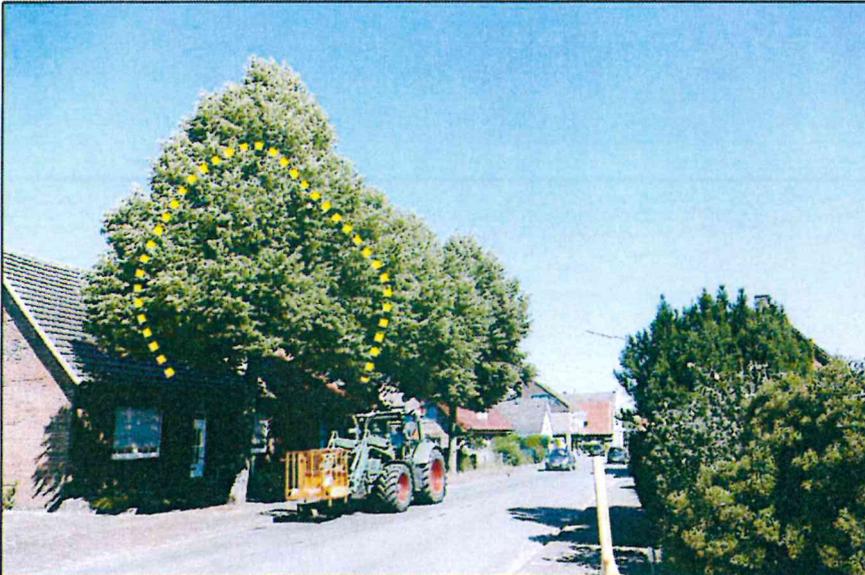
Drei vitale und dichtkronige Linden stehen mit ihren Stammfüßen unmittelbar im Bürgersteig, jeweils mit sehr geringen Abständen zu den Flächen von zwei privaten Anliegern. Alle drei Kronen weisen einen Kronenschluss auf.

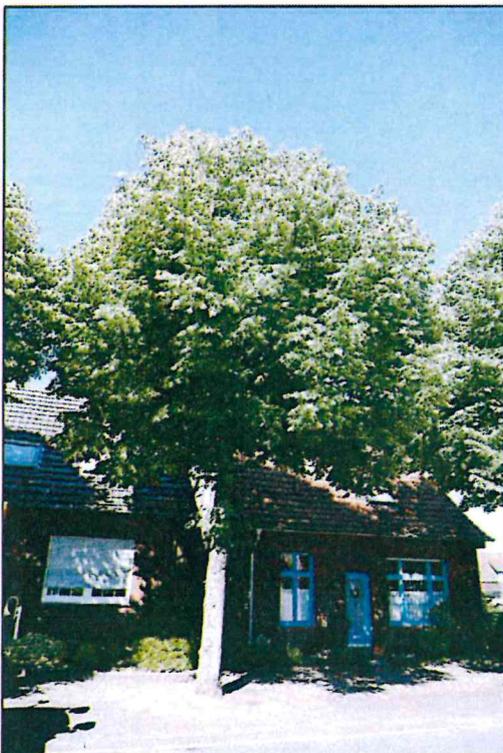
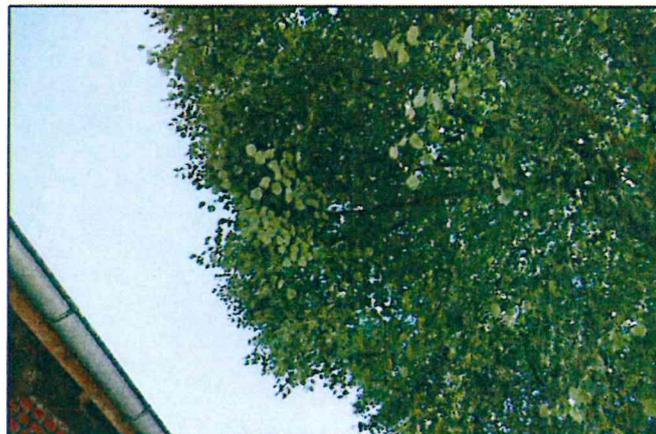
Die drei Kronen ragen auf Grund des geringen Abstandes zu den Grenzen der privaten Anlieger jeweils weit über die zwei Dächer der angrenzenden Wohnhäuser. Straßenseitig wurde das Lichtraumprofil in ausreichendem Umfang hergestellt. Zur Seite der Privatanlieger haben diese ihre Dachflächen eigenständig freigeschnitten.

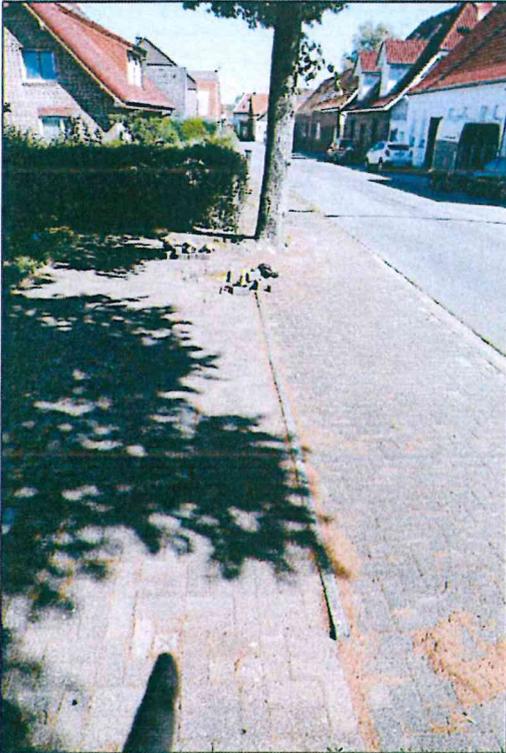
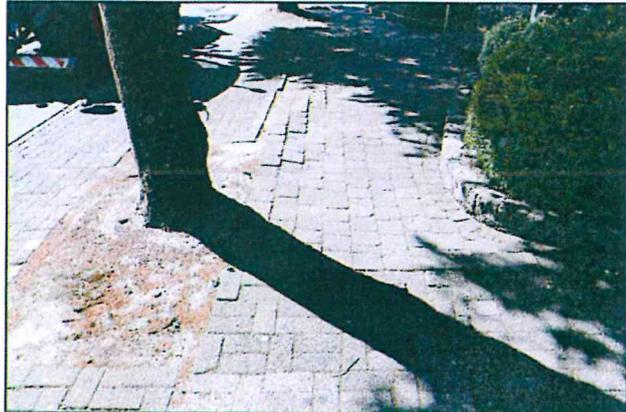
Auf Grund des geringen Abstandes zu den Flächen der Privatanlieger sowie der fehlenden Baumscheiben stellen die Parkflächen der Privatanlieger jeweils den Hauptwurzelaum für die drei Linden dar. Dies äußert sich in massiven Belagsanhebungen und Verwerfungen, die sich im Verlauf der vergangenen Jahrzehnte ausgebildet haben.

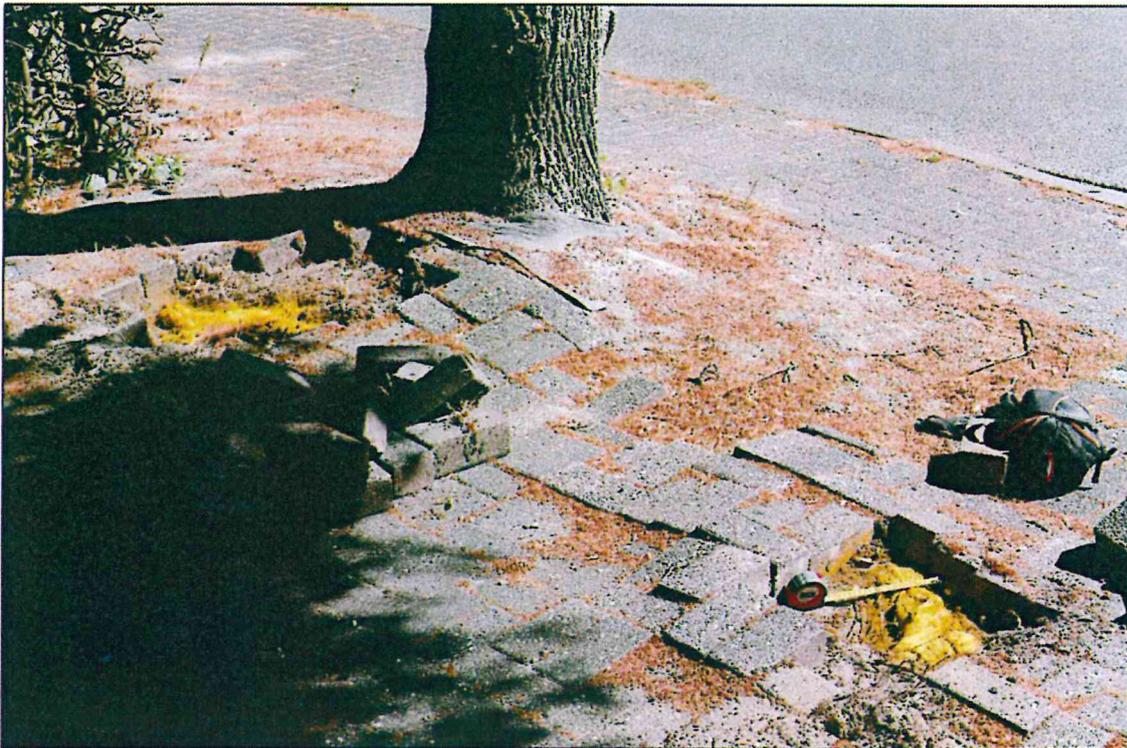
Unter den massiven Belagsverwerfungen lassen sich kräftige Starkwurzeln erkennen, die sich im Verlaufe der vergangenen Jahrzehnte in der Sandbettung des Pflasterbelages ungestört entwickelt haben. Ein Kappen dieser unmittelbar unter dem Pflaster befindlichen Starkwurzeln führt zu einer erheblichen Minderung der Standsicherheit der drei Linden.

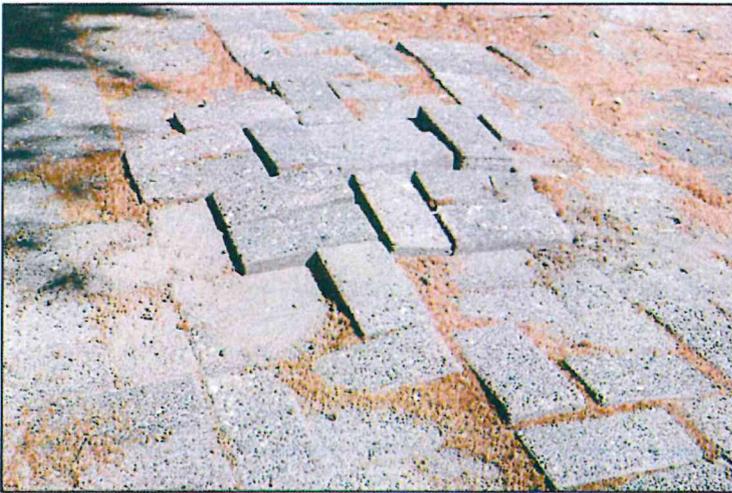
Die starken Belagsverwerfungen stellen jeweils deutliche Stolperkanten dar, die nicht dauerhaft belassen werden können. Gleichzeitig können die kräftigen Starkwurzeln nicht gekappt werden, da dies die Standsicherheit der Linden beeinträchtigt.

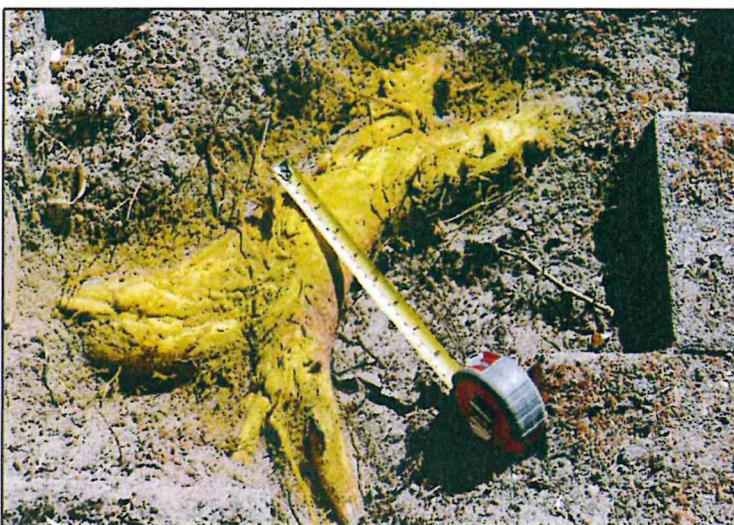
Detailaufnahme der bereits sehr kräftigen Starkwurzeln unter dem Pflasterbelag, die zu den massiven Pflasteranhebungen geführt haben.

Gleichzeitig zu dem Niveaugleich der Pflasterflächen im Bereich der Starkwurzeln sind Wurzeln mit kleineren Querschnitten (deutlich unter 5 cm Dm.) vollständig zu entnehmen. Darüber hinaus sind regelmäßige Kroneneinkürzungen erforderlich, um das Wurzelwachstum dauerhaft zu verringern.
