# Kanalсанierung Hauptsammler „Am Holtkebach“ Rosendahl- Holtwick

Dipl.-Ing. Ingo Osterhues

# Schadensbilder (exemplarisch)

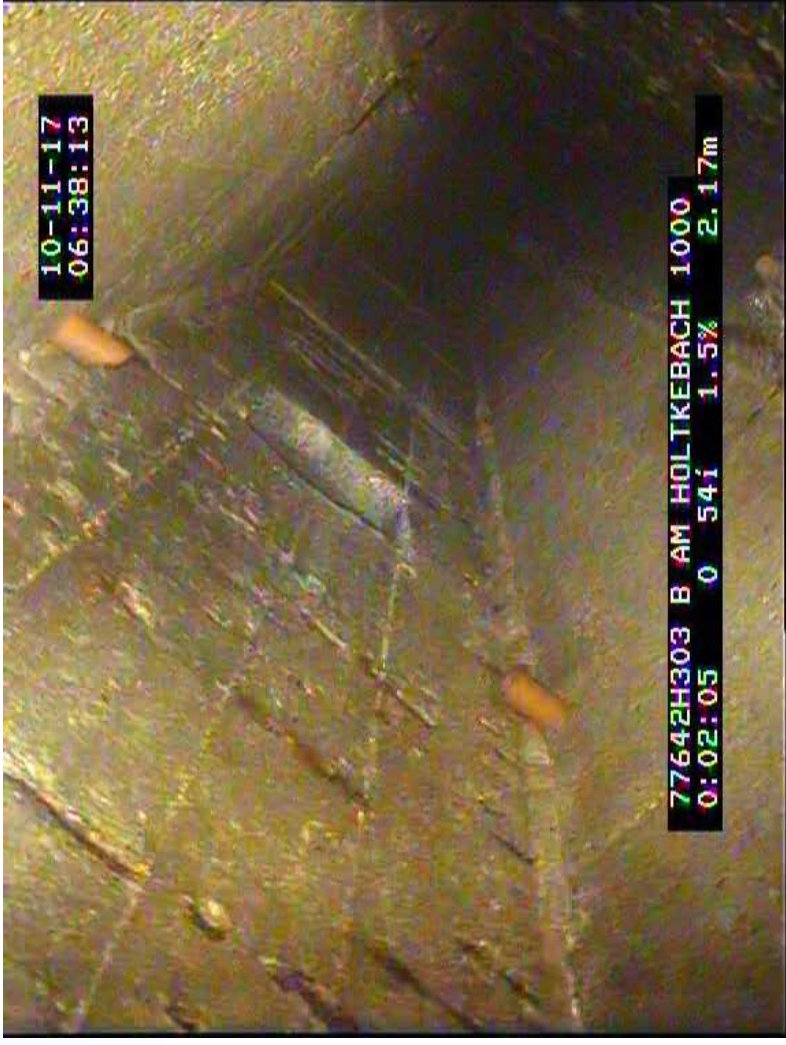
Bewehrung sichtbar im Deckel mit  
Korrosion - Beeinträchtigung der  
Standicherheit

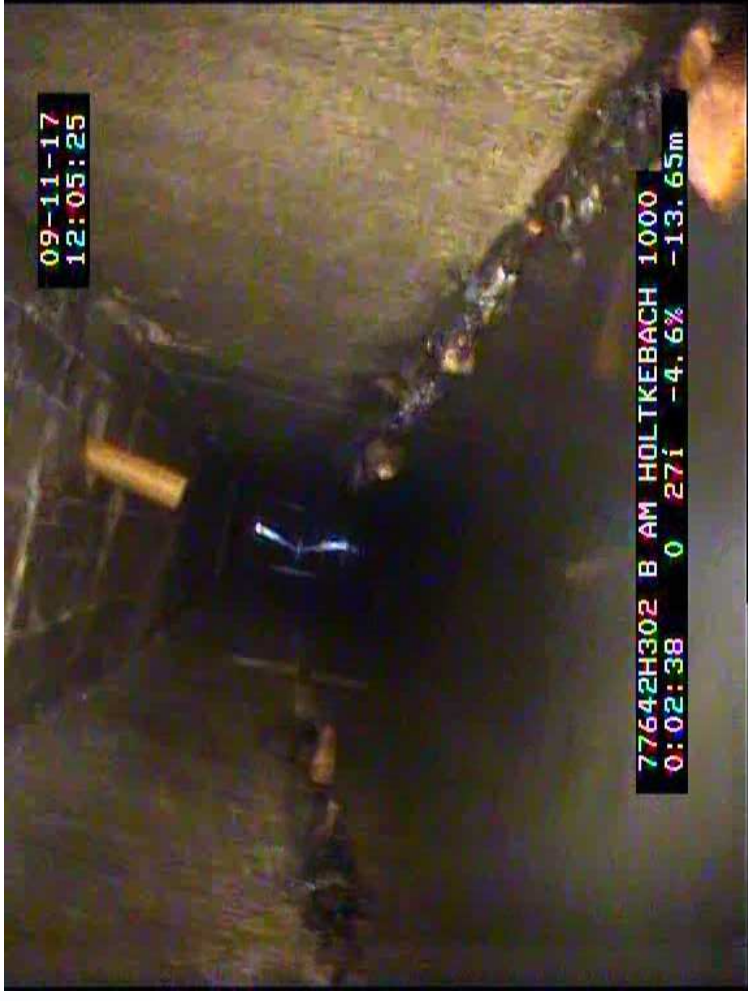
Einragende Anschlüsse und Geröll-  
Beeinträchtigung der Hydraulik  
(hier nach Reinigung / Räumung)

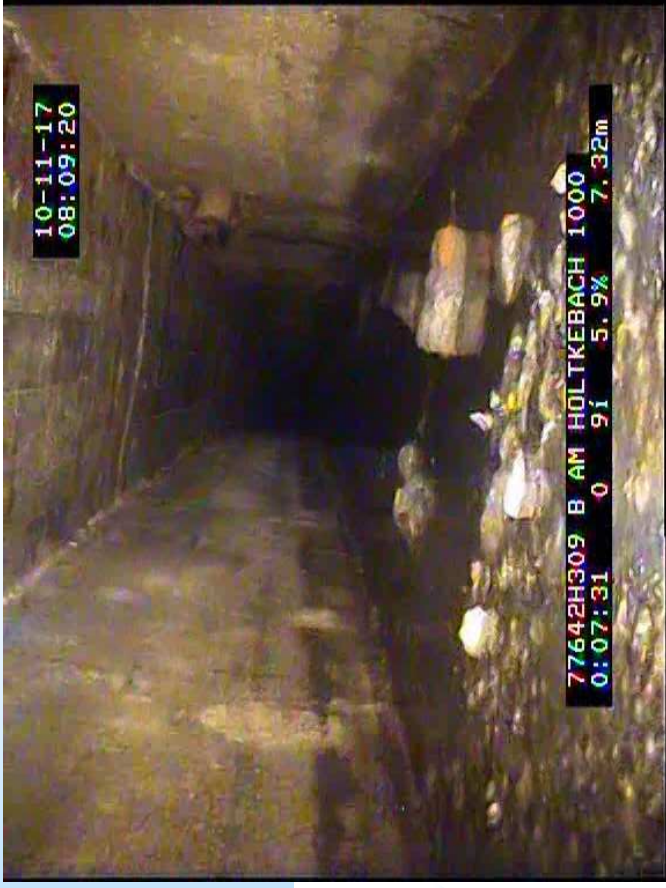
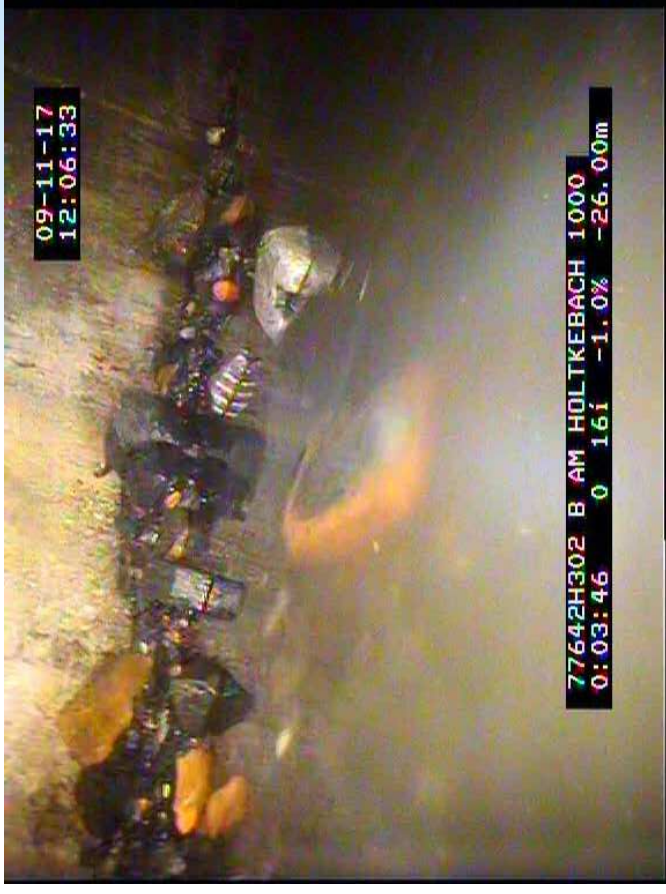
Geröll und fehlende Wandungsteile  
- Beeinträchtigung der Hydraulik  
und der Substanz

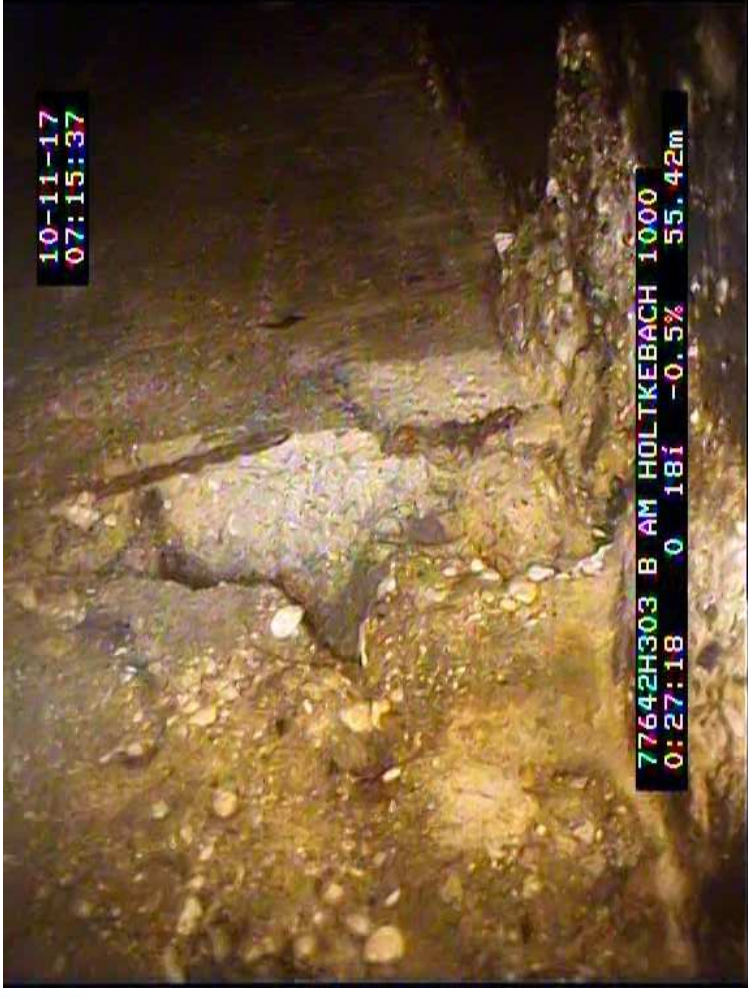
Fehlende Wandungsteile -  
Abwasser versickert im Boden (ins GW!)

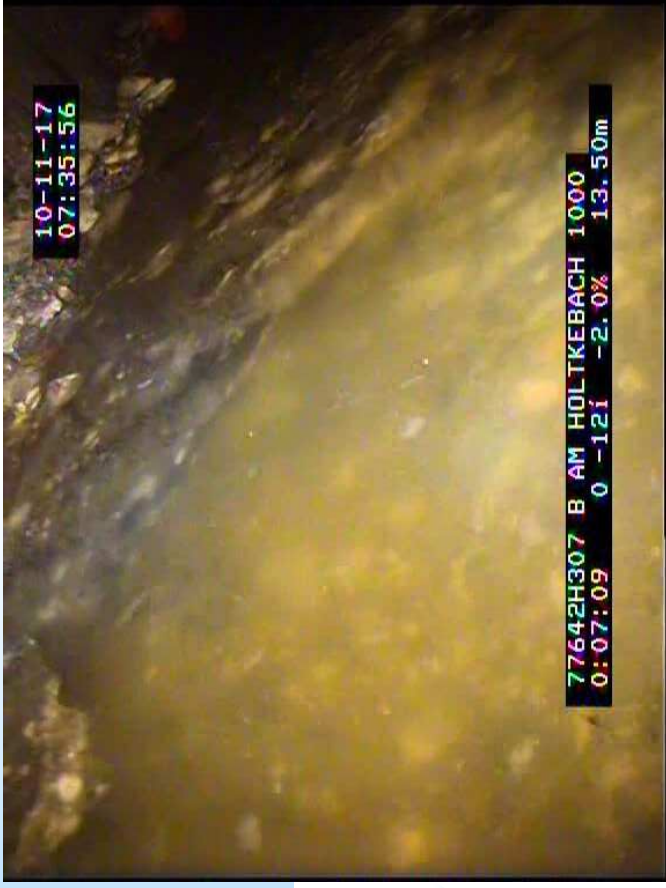
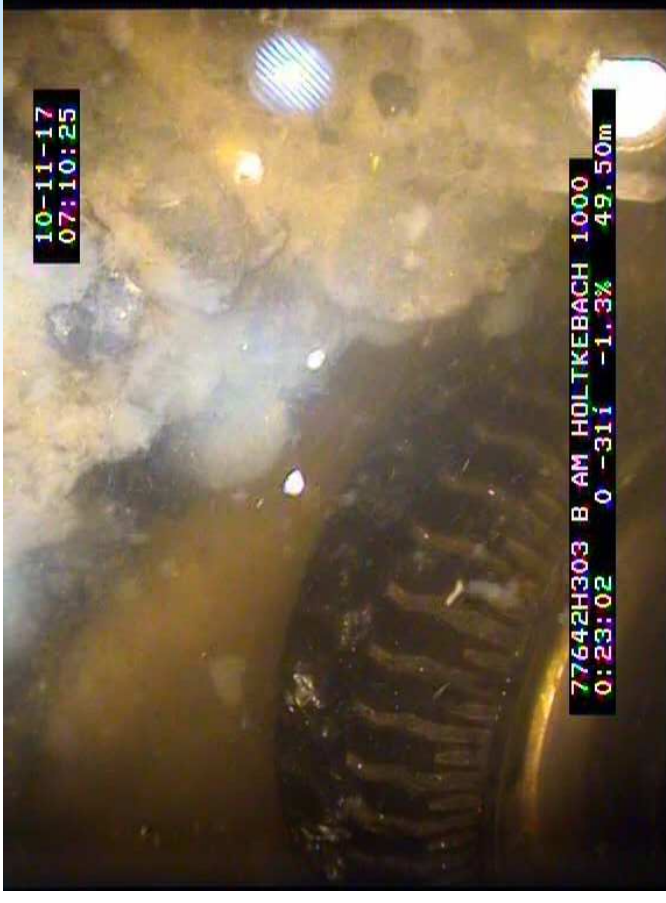
Fehlende Sohle -  
Abwasser versickert im Boden (ins GW)  
Je nach GW-Stand dringt auch GW ein
