Turnhalle an der Grundschule Holtwick, Schulweg 24, 48720 Rosendahl Bautechnische Stellungnahme zum baulichen Gebäudezustand

Kostenschätzung für erforderliche Sanierungsarbeiten aus Mai 2021

Bei einer Begehung am 19.09.2018 wurde der bauliche Zustand der Turnhalle an der Grundschule im Ortsteil Holtwick begutachtet. Daraus ergeben sich folgende Erkenntnisse:

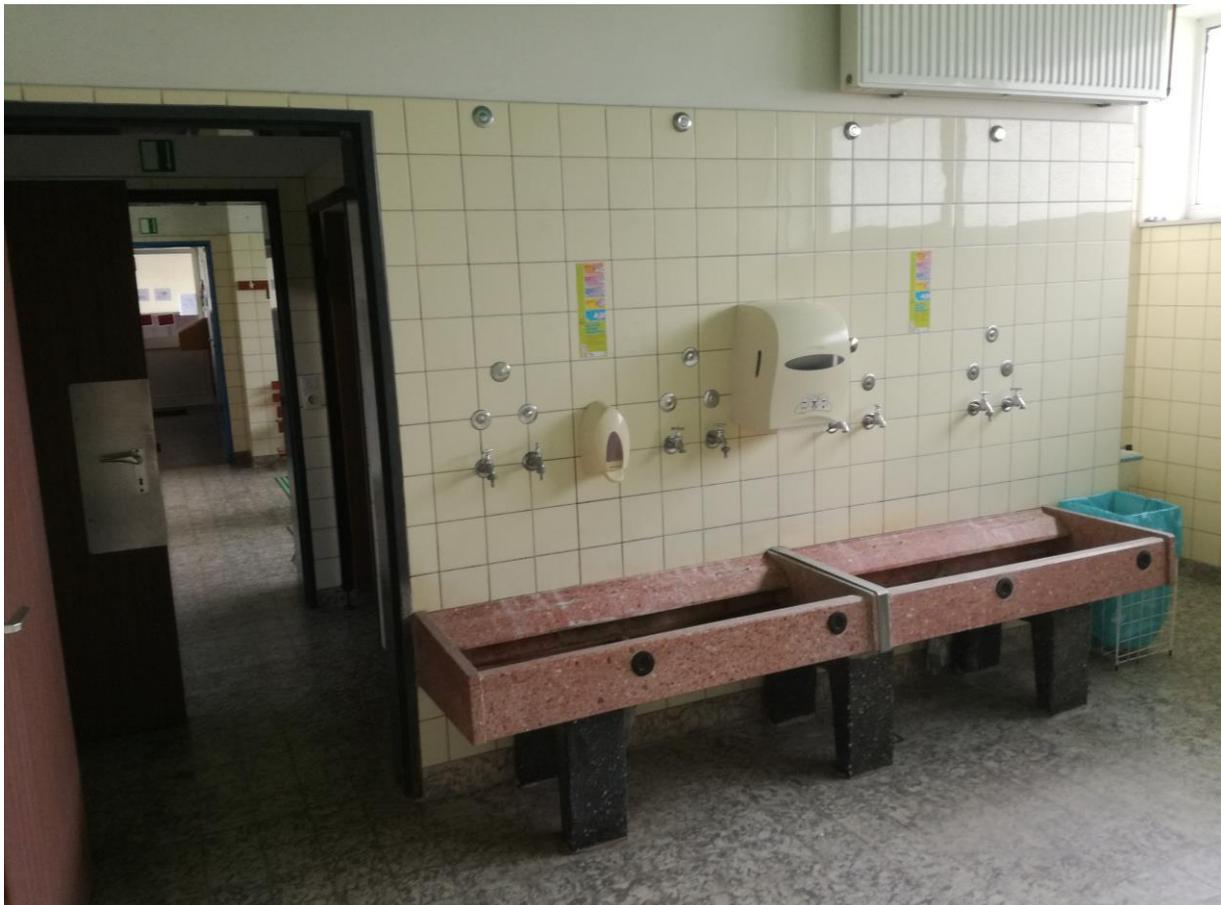
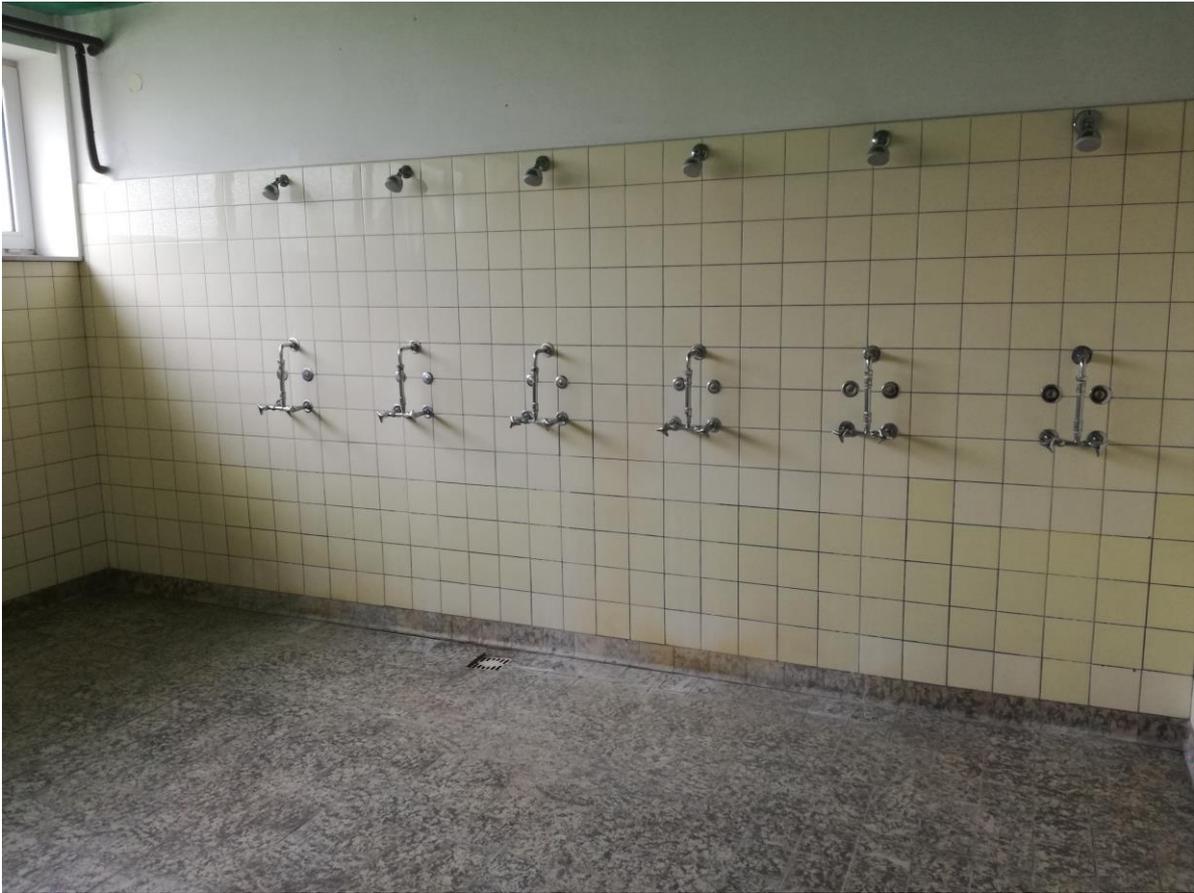
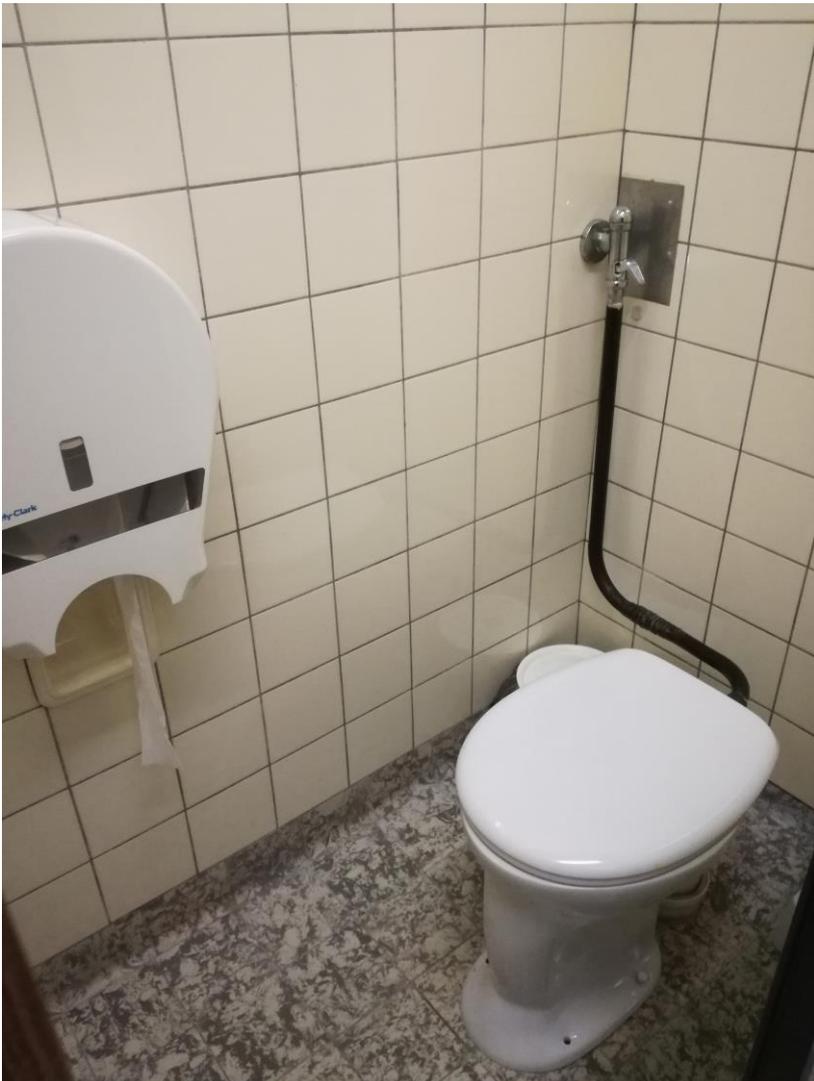
Duschräume:

Die Duschräume, Umkleieräume und WC-Räume weisen einen erheblichen Sanierungsbedarf auf. Die Duscharmaturen, Porzellangegenstände, Boden- und Wandfliesen sowie die Heizkörper müssen dringend erneuert werden. Auch die Wasserleitungen in den Wänden weisen erhebliche Mängel auf (Verkalkungen und Ablagerungen), die einen Austausch erforderlich machen. Duschräume, WCs und Umkleieräume müssten für eine Sanierung im Bestand komplett entkernt werden und anschließend neu aufgebaut werden.

Kosten für diese Maßnahme: ca. 240.000 €.

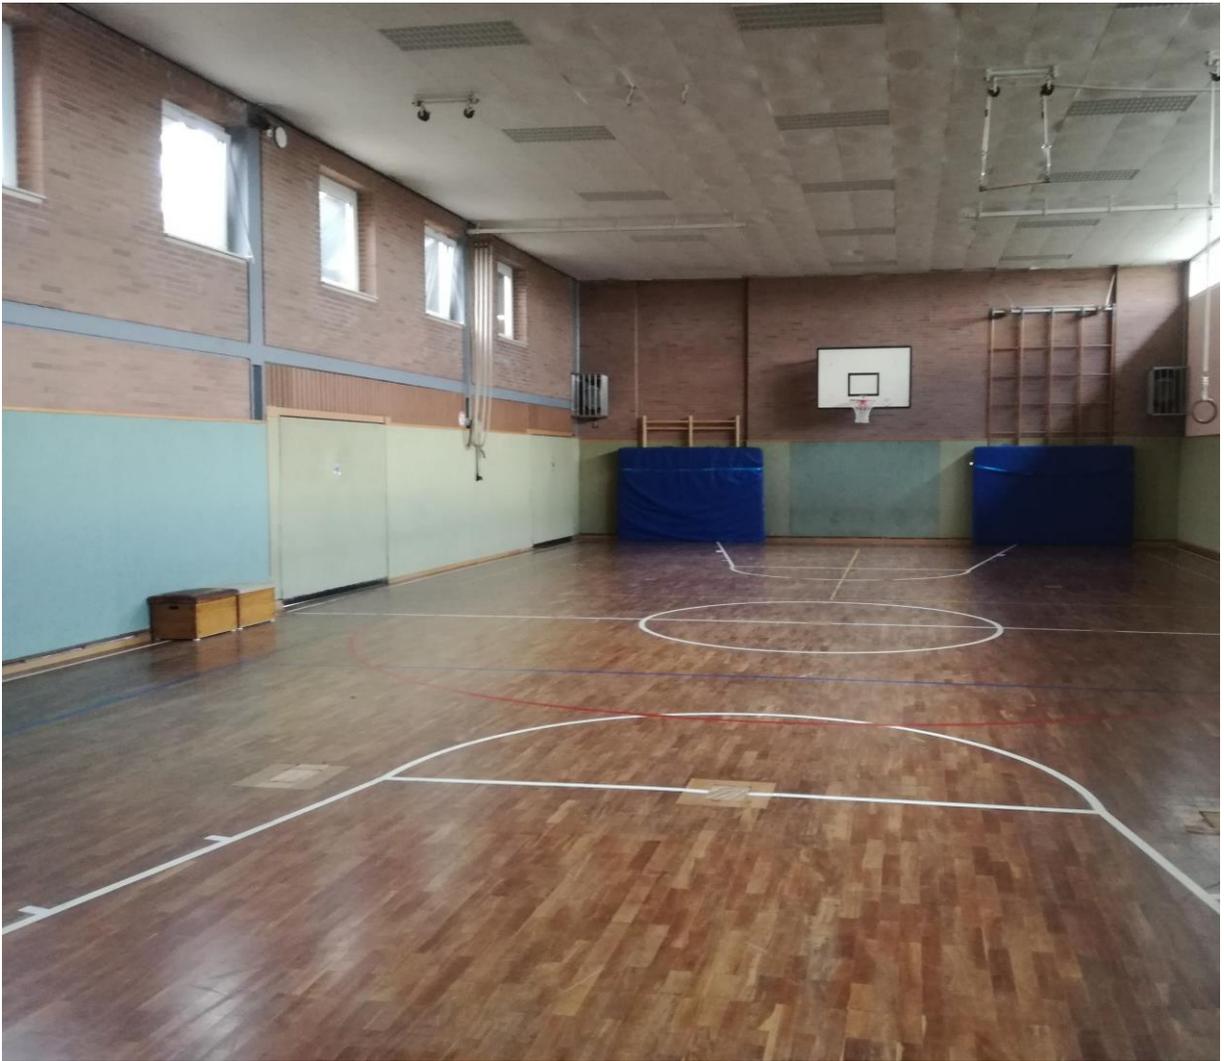
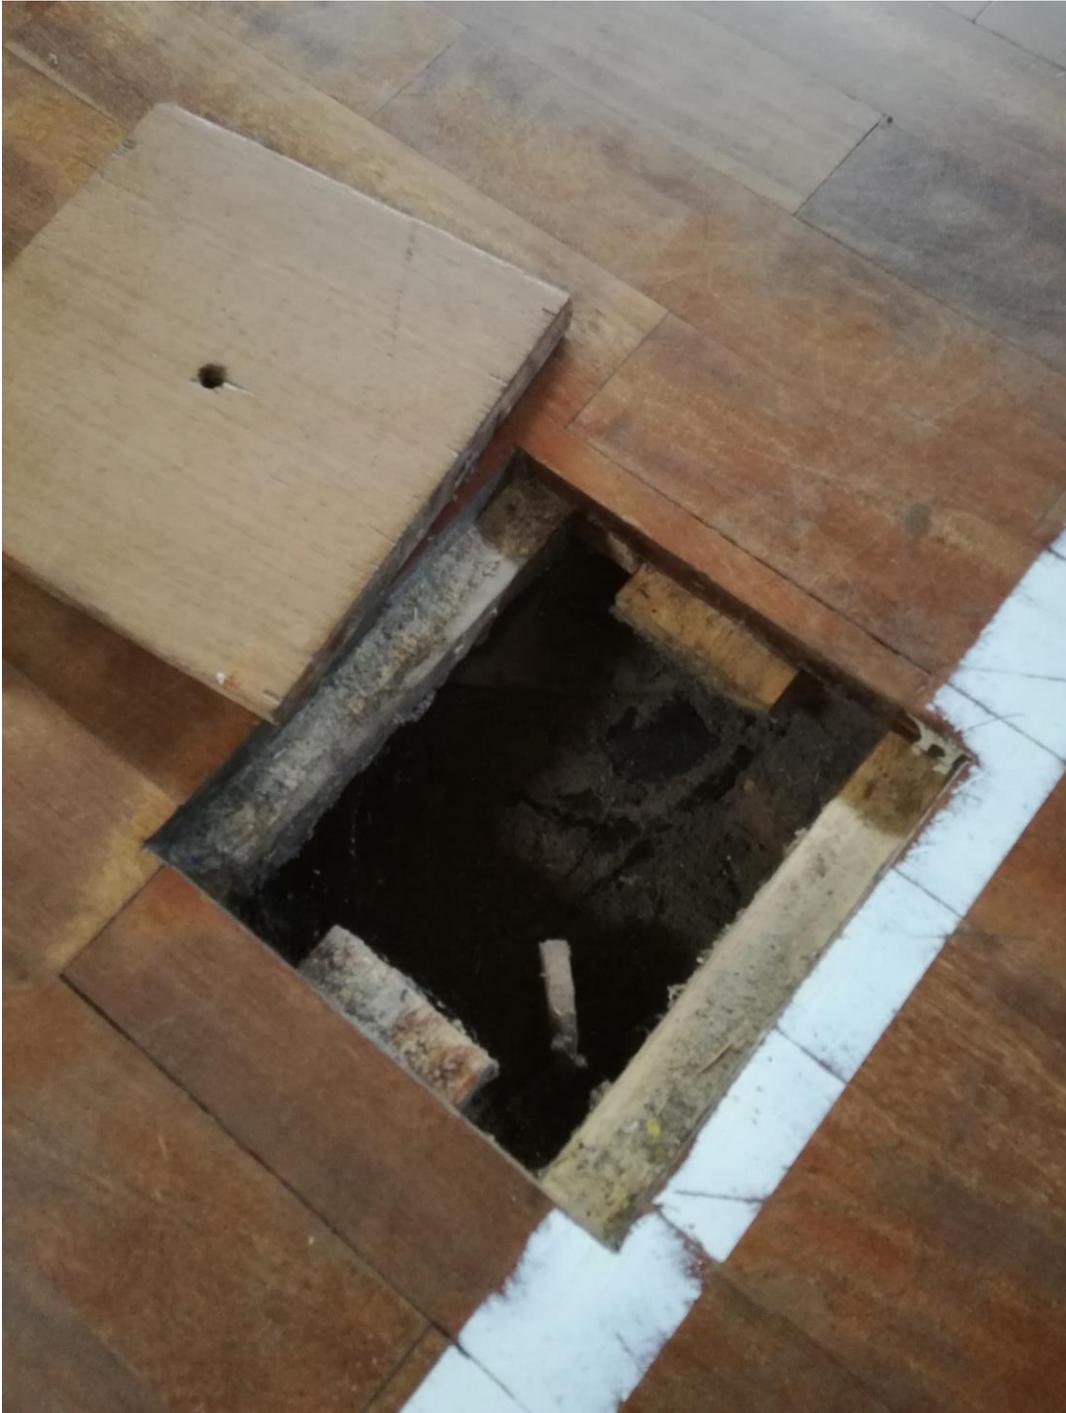
Geruch in der Turnhalle:

Da es wiederholt zu Beschwerden von Sportlern, Übungsleitern und Eltern über den sehr unangenehmen Geruch im gesamten Gebäude kommt, wurde ein Baubiologe zur Untersuchung des Sachverhaltes herangezogen. Dieser stellte fest, dass in der Vergangenheit ein schwerwiegender Feuchtigkeitseintritt im Zwischenraum der Betonsohle und dem Spielfeldbodenbelag stattgefunden haben muss. Diese Feuchtigkeit ist in die gesamte Unterkonstruktion des elastischen Spielbodens gezogen und verursacht die unangenehmen Gerüche. Auch der jetzige textile Prallwandbelag trägt zu der Geruchsbelästigung bei.

Kostenschätzung für die Sanierung des Spielfeldbodens einschl. der Unterkonstruktion: ca. 180.000 €.

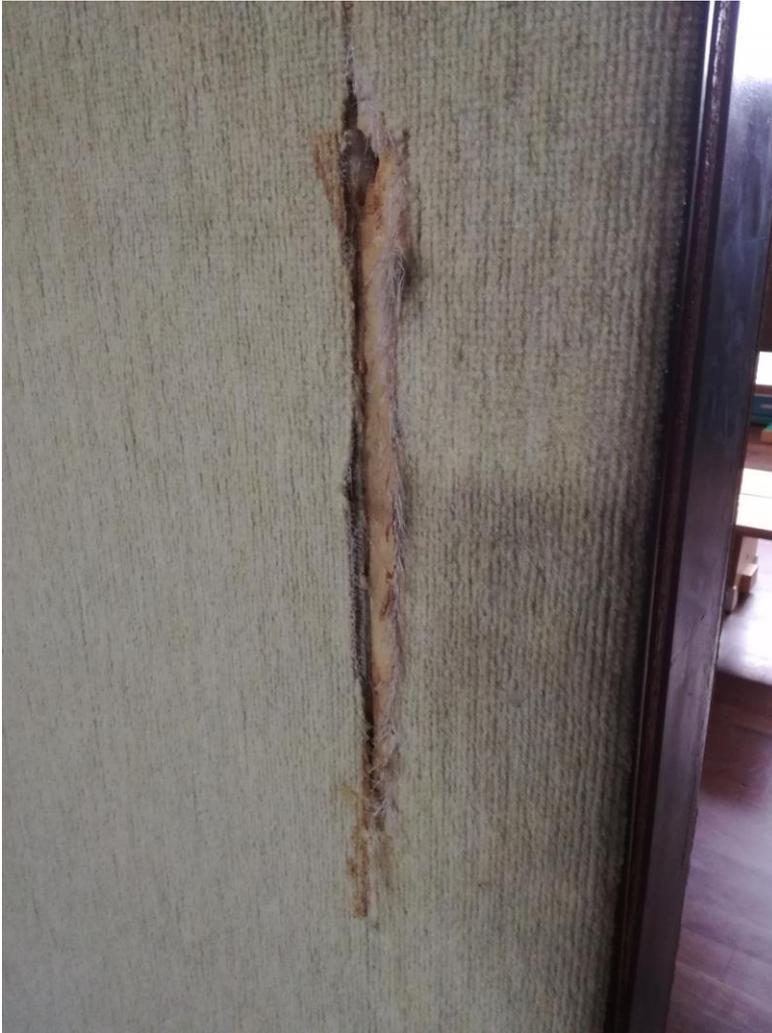
Prallschutz:

Der vorhandene Prallschutz besteht aus einer Polystyrolämmung (ca. 3 cm stark) mit einer aufgeklebten Teppichlage. An unzähligen Stellen in der Turnhalle ist Teppich und auch das Polystyrol abgeknibbelt bzw. beschädigt worden. So entsteht ein optisch sehr negativer Eindruck beim Betreten des Spielfeldes. Auch der stellenweise Austausch des Prallwandbelages konnte die immer wiederkehrenden Beschädigungen nicht verhindern.

Eine Erneuerung des gesamten Prallschutzes an den Wänden des Spielfeldes, würde Kosten in Höhe von ca. 80.000 € verursachen.
